Bauinventar Gemeinde Hellikon

Aktualisierung 2020
Version 2025

**Objektdossiers
Kommunale Schutzobjekte**

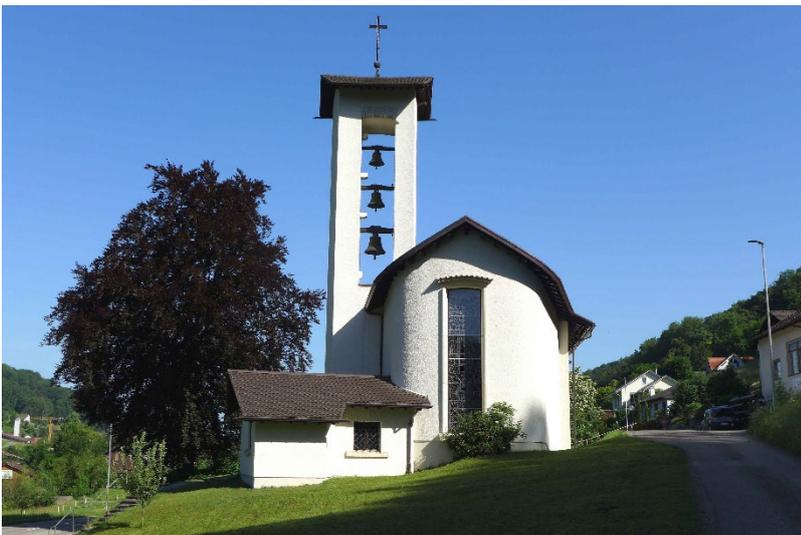
Ansicht von Südosten (2018)

1946-48 nach Plänen der Zürcher Architekten Alfred und Heinrich Oeschger errichtete christkatholische Pfarrkirche, die sich als zeittypischer Heimatstilbau mit sorgfältig gestalteten Detailformen präsentiert. Der weitgehend intakt erhaltene, hell verputzte Sakralbau besteht aus einem langgestreckten Kirchenschiff, einem quer an die Chorflanke gerückten, schlanken Turm mit Satteldachabschluss sowie einer schräg anschliessenden Sakristei. Er folgt in seiner Konzeption einem von den Gebrüdern Oeschger 1941 in Zürich-Oerlikon realisierten Pendant und fällt durch den parabelförmigen Chorabschluss wie auch den originell gestalteten, säulengestützten Eingangsvorbau an der Talseite auf. Mit ihrer Entstehungsgeschichte bezeugt die «Christuskirche» die langwierigen Nachwirkungen der Kirchenspaltung, die insbesondere für das Fricktal prägende Bedeutung hatten. Mit ihrer Lage im schmalen Geländespitzel zwischen der Hauptstrasse und der Oberen Strasse bildet sie am südlichen Dorfeingang aus der Richtung von Wegenstetten einen ortsbaulich markanten Auftakt.

Die christkatholische Pfarrkirche erhebt sich am südlichen Dorfeingang im sanft ansteigenden Spickel zwischen der in der Talsohle verlaufenden Hauptstrasse und der hier von dieser abzweigenden Oberen Strasse. Die Saalkirche besteht aus einem längs zu den beiden Strassenzügen nach Südosten ausgerichteten Schiff, einem talseitig daran angeschobenen Turm sowie einer schiefwinklig an den Chor anschliessenden Sakristei. Sie ist in Heimatstilformen der 1940er Jahre gehalten, die durch zeittypische dekorative Elemente und eine bewusste Abweichung von der regulären Geometrie auffallen.

Der durchgehend hell verputzte Baukörper ist im Bereich des Schiffs aus Backsteinen aufgemauert, während der Turm in Eisenbeton ausgeführt wurde. Das langgestreckte Kirchenschiff trägt ein flaches Giebeldach. Einen Blickfang bildet der leicht eingezogene, parabelförmige Chor, der beim Herannahen

aus Wegenstetten prominent in Erscheinung tritt. Auf der Talseite liegt unter abgeschleppter Dachfläche der originell gestaltete Eingangsvorbau, der von zwei ausgesprochen schlanken Muschelkalksäulen mit ausladenden Kapitellen getragen wird. Die Schiffwände sind talseitig mit hohen und bergseitig mit kürzeren Segmentbogenfenstern besetzt, die von schmalen, profilierten Gewänden aus gelblichem Jurakalk gerahmt werden. Ähnlich gestaltet ist das grosse Chorscheitelfenster. Die Nordwestfassade zeigt eine grosse Rosette über einem segmentbogigen Drillingsfenster. Zeittypische Akzente bilden die grob bossierten Fensterbänke, die skulptural ausgebildeten Tropfnasen an den kreisrunden Öffnungen und die teilweise als Wetterschutz eingesetzten Verdachungen aus Klosterziegeln. An der Bergseite springt apsidenförmig eine Kapellennische vor.

Der quer an die Chorflanke angeschobene, schlanke Turm trägt einen kleinen Satteldachaufsatz mit markantem Dachvorsprung und über einem Firstknauf aufsetzendem Kreuz. Der Schaft ist im Grundriss leicht gebauert. Das zweiseitig vollständig offene, den gesamten oberen Bereich einnehmende Schallgeschoss wird von Segmentbögen aus Sichtbackstein abgeschlossen. Die im rechten Winkel an den Chor anschliessende Sakristei ist ein einfach gestalteter, eingeschossiger Satteldachbau auf unregelmässigem Grundriss. Für alle Gebäudeteile ist ein Wormserputz mit vergleichsweise feiner Struktur verwendet. Die Dächer sind mit Biberschwanzziegeln eingedeckt.

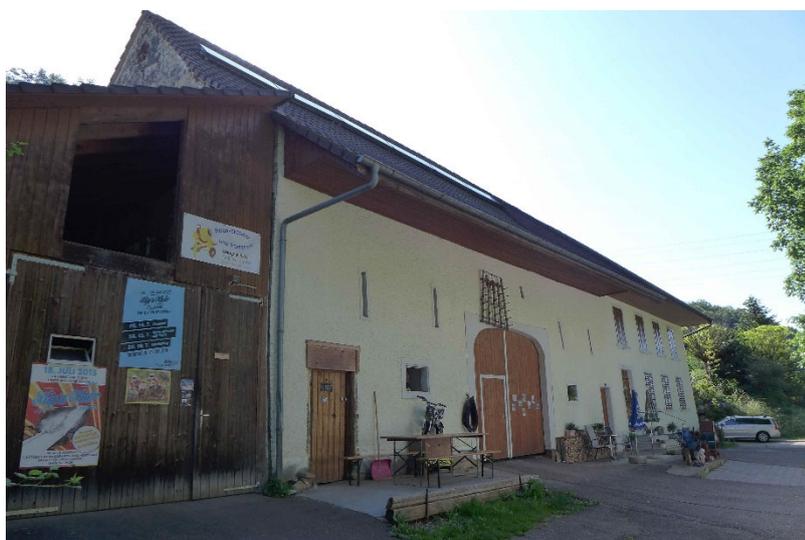
Ansicht von Nordwesten (2018)

Als Doppelbauernhaus eingerichtet, grosszügig dimensionierter Vielzweckbau, der 1829 südlich vor dem alten Dorfkern an der Oberen Strasse errichtet wurde. Das durchgehend gemauerte Gebäude, das dem Typus des biedermeierlichen Juragiebelhauses entspricht, hat sich in seiner äusseren Erscheinung im wesentlichen intakt erhalten. Es besitzt einen südseitig angelegten, zweigeschossigen Wohnteil mit streng regelmässiger vierachsiger Stubenfront. Daran schliesst eine axialsymmetrisch organisierte Doppelscheune an, die ein korbbogiges, noch mit einer Holzeinfassung versehenes Tenntor, ansonsten aber sandsteingerahmte Öffnungen aufweist.

Der grosszügig dimensionierte bäuerliche Vielzweckbau erhebt sich etwa 250 Meter ausserhalb des alten Dorfkerns an der Hangseite der Alten Strasse, wo er oberhalb der ins 16. Jh. zurückgehenden St. Wendelins-Kapelle (Kantonales Denkmalschutzobjekt HEL001) ehemals weitgehend allein auf dem damals noch unbebauten Gelände stand. Das biedermeierlich geprägte Juragiebelhaus ist durchgehend aus verputztem Bruchsteinmauerwerk errichtet und trägt über dem Wohnteil ein gerades, über der Scheune ein geknicktes Satteldach. Der südseitig angelegte, zweigeschossig aufgeführte Wohnteil zählt an der zur Strasse gerichteten Stubenfront vier Achsen rechteckiger Fenster mit gefalzten Sandsteinrahmungen und kantig profilierten Sims (frühere Brettläden durch Jalousieläden in Metall ersetzt). Der Hauseingang wird von einem Rechteckgewände mit schlichtem vertikalem Streifenmuster gerahmt; der Sturz zeigt in erhabenem Relief eine Kartusche mit der Jahrzahl 1829, gerahmt von den Initialen «IM» für den Bauherrn. Das zuvor noch erhaltene Türblatt aus der Erbauungszeit und das dreiseitige Treppenpodest wurden vor einigen Jahren ersetzt. Von der südlichen Stirnseite sind aufgrund des jüngeren Wohnhausanbaus nur noch zwei schmale Rechteckfenster zu sehen.

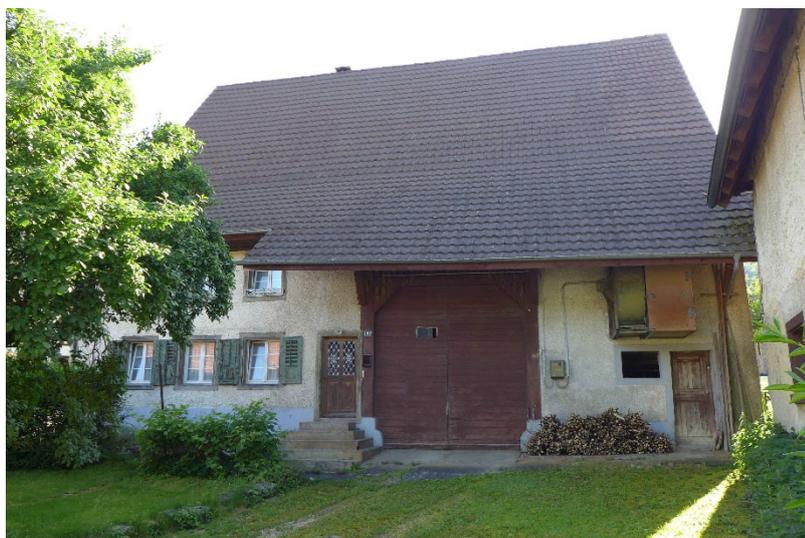
Ansicht von Westen (2018)

Im 17. oder frühen 18. Jahrhundert entstandener bäuerlicher Vielzweckbau, der insbesondere durch sein auffallend hohes und steiles, stirnseitig fast fassadenbündiges Giebeldach ein altertümliches Gepräge erhält. Zusammen mit dem Nachbarhaus Im Baumgarten 7 sowie dem auf der anderen Gassen-
seite gelegenen Haus Ochsengasse 3 (Bauinventarobjekte HEL907/911) bildet das weitgehend intakt erhaltene Gebäude eine für das Ortsbild wertvolle Baugruppe rund um den Dorfplatz mit dem Dorfbrunnen (Bauinventarobjekt HEL921).

Der bäuerliche Vielzweckbau bildet mit den benachbarten Häusern Im Baumgarten 7 und Ochsengasse 3 (Bauinventarobjekte HEL907/911) eine wertvolle Baugruppe, die im kompakten haufenförmigen Ortskern den Dorfplatz mit dem Dorfbrunnen (Bauinventarobjekt HEL921) umrahmt. Gegenüber dem unmittelbaren Nachbarhaus Im Baumgarten 7 hangseitig zurückversetzt, ist das Gebäude quer zur Ochsengasse ausgerichtet, die hier dem Verlauf der alten Talstrasse entspricht (nach Süden fortgesetzt von der Oberen Strasse). Der zweigeschossige Baukörper ist aus verputztem Bruchsteinmauerwerk massiv aufgeführt und trägt ein ausgesprochen steiles, hoch aufragendes Satteldach, das giebelseitig fast fassadenbündig abschliesst. Es trägt ebenso zum altertümlichen Gepräge des Gebäudes bei wie die eng gestellten Fensterachsen der Stubenfront und die fehlende Fensteröffnung in der Achse des Hauseingangs. Die breit proportionierten Rechteckfenster werden von Holzeinfassungen gerahmt und tragen im Erdgeschoss hölzerne Jalousieläden aus der Zeit um 1900. Ebenfalls aus der Zeit um 1900 stammen das Türblatt des Hauseingangs mit schmiedeeiserner Vergitterung sowie der Besenwurf-Verputz. Die Rückfront zeigt noch im Obergeschoss Fensteröffnungen aus der Entstehungszeit des Hauses; die unteren wurden im Zug eines Küchenumbaus verändert. Wohl erst im 20. Jh. kamen die gewändelosen Öffnungen an der zur Ochsengasse gerichteten nördlichen Stirnseite hinzu. Eine regionaltypische Eigenheit ist die kreisrunde Lüftungsöffnung im Giebel mit radial eingesetzter Ziegelunterteilung, evtl. ein ehemaliges Rauchloch [2]. Zwei S-förmige Maueranker verankern die hochragende Giebelmauer im Dachgebälk. Der Ökonomieteil ist in der Nutzungsabfolge Tenn-Stall gegliedert (Mittertennhaus) und zeigt ein holzgerahmtes, rechteckiges Tennstor. Das Dach ist hier zu einem weiten, auch über den Hauseingang ragenden Vorschermen herabgezogen. Der neben dem Tenn gelegene Hauseingang erschliesst nach geläufigem Schema einen durchlaufenden Quergang, von dem aus Stube und Nebenstube im Vorderhaus sowie Küche und Kammer im Hinterhaus zugänglich sind (Hausinneres nicht gesehen).

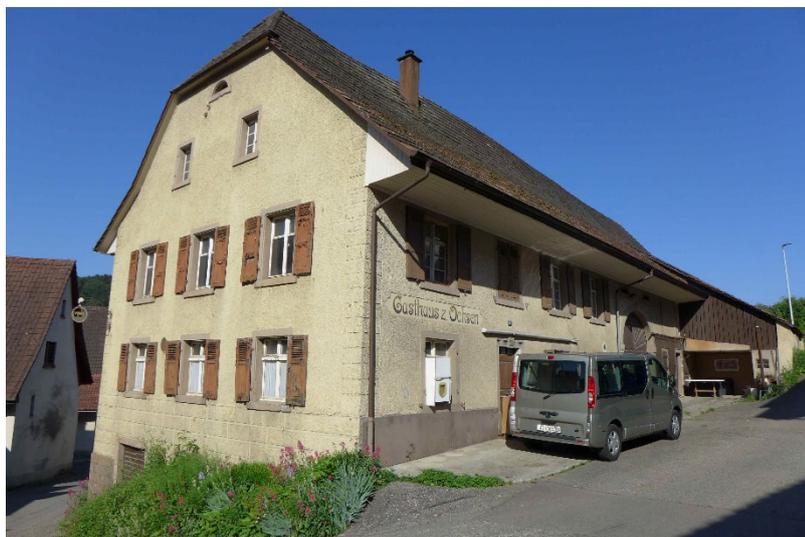
Ansicht von Südosten (2018)

Im späteren 18. Jahrhundert errichteter und nachträglich nach beiden Seiten erweiterter Vielzweckbau, der bis zur Schliessung im Jahr 1994 das Gasthaus «zum Ochsen» beherbergte. Der mächtige, langgestreckte Mauerbau erhielt mit einem Umbau von 1831 und einer wohl gleichzeitigen Verlängerung nach Süden sein heutiges Aussehen. Er zeigt eine schöne klassizistisch-biedermeierliche Trauffront mit regelmässiger Einzelbefensterung und grossem korbogigen Tenntor; noch vom barocken Kernbau zeugt dagegen die Stichbogenbefensterung an der talwärts gerichteten Westseite. Das äusserlich weitgehend intakt erhaltene Gebäude bewahrt auch noch ein biedermeierliches Türblatt und ein mit dem Sonnenrad-Motiv verzierte Tenntor aus der Zeit des Umbaus von 1831. Im Inneren sind die Grundkonstruktion aus den verschiedenen Bauphasen sowie Reste der alten Ausstattung erhalten. Mit seiner prägenden Stellung im haufenförmigen Ortskern von Hellikon kommt dem «Ochsen» ein hoher Situationswert zu. Als altehrwürdiger Gasthof kann er zudem lokalhistorische Bedeutung beanspruchen.

Eine bis zum First hinaufgezogene, massive Bruchsteinmauer an der Nordseite des Stalls sowie eine Baunaht im Dachgerüst an der Südseite dokumentieren die beidseitige Verlängerung eines ehemals kürzeren Kernbaus. Unter der südostseitigen Verlängerung liegt ein kleinerer, stirnseitig zugänglicher Balkenkeller. (Gewölbekeller nicht gesehen.) Das Sparrendach des Kernbaus ruht auf einem unteren liegenden und einem oberen stehenden Stuhl und ist mit seiner Konstruktion vor allem über dem Ökonomieteil eindrücklich zu erkennen. Im Bereich der nordseitigen Verlängerung setzt es sich ähnlich fort. Über die Länge der letzten südseitigen Fensterachse schliesst ein etwas jüngeres Sparrendach an, das sich auf einen deutlich höheren liegenden Stuhl abstützt.

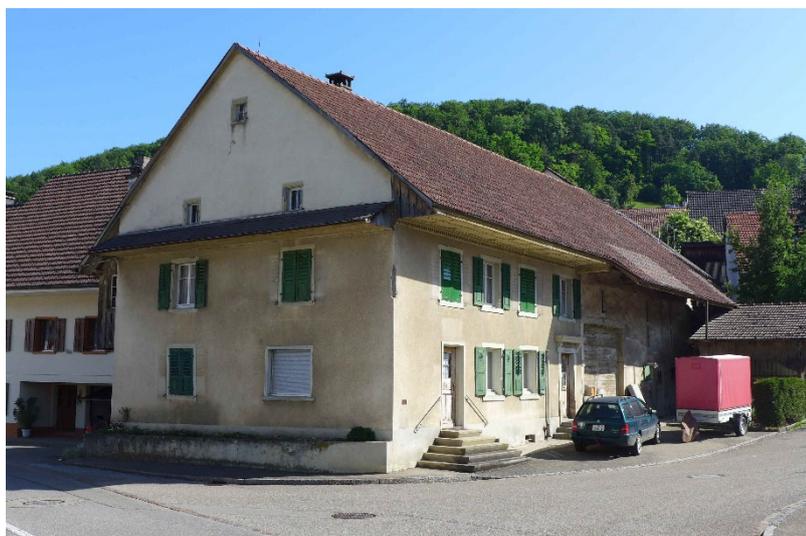
Ansicht von Südwesten (2018)

In zeittypisch nüchternen, klassizistisch-biedermeierlichen Bauformen gehaltenes Juragiebelhaus, das 1842 für Fridolin Gersbacher, Pintenwirt und späteren Posthalter, erbaut wurde. Der weitgehend intakt erhaltene verputzte Mauerbau beherbergte bis ins frühe 20. Jahrhundert eine Wirtschaft und noch bis 1981 die Poststelle von Hellikon. Mit seiner markanten Querstellung bildet er zusammen mit dem gegenüber gelegenen Haus Schulstrasse 1 (Bauinventarobjekt HEL922) eine markante torartige Einengung am Durchgang zum Unterdorf. Gleichzeitig gehört das Gebäude mit den Häusern Im Baumgarten 7 und Ochsengasse 2 (Bauinventarobjekte HEL907/908) zur Randbebauung des Dorfplatzes mit dem zentralen Dorfbrunnen (Bauinventarobjekt HEL921), womit ihm ein ausgesprochen hoher Situationswert für das Ortsbild von Hellikon zukommt.

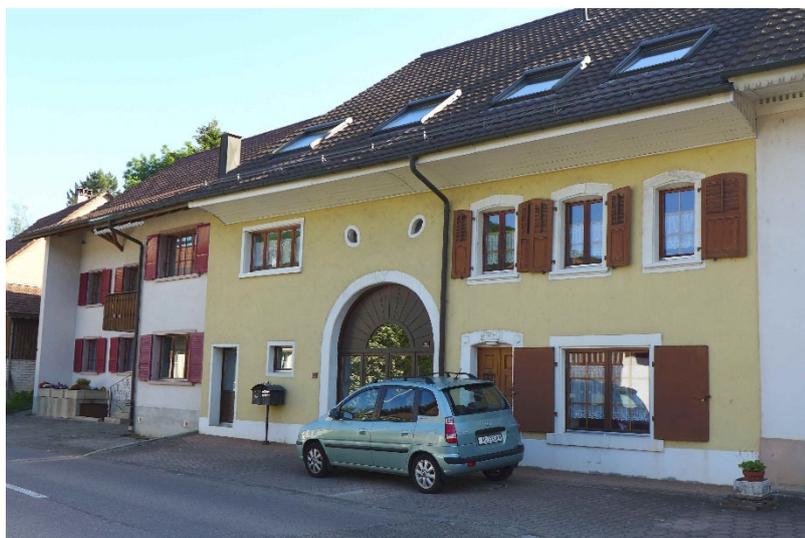
Ansicht von Südwesten (2018)

Noch spätbarock geprägter bäuerlicher Vielzweckbau, der gemäss Bauinschrift im Jahr 1811 errichtet wurde. Das seit längerem vollständig zu Wohnzwecken ausgebaute Gebäude bewahrt Teile seines früheren Erscheinungsbilds. Es besticht durch seine hübschen spätbarocken Hausteinarbeiten wie Türgehäuse und Stichbogenlichter, die nach den unverwechselbaren Zierformen von Hemmiker Steinmetzen angefertigt worden sein müssen. Als Teil der eindrucklichen, kompakten Häuserzeile auf der Ostseite der Hauptstrasse, die sich aus traufständigen Juragiebelhäusern zusammensetzt (Bauinventarobjekte HEL912-919), kommt dem Gebäude ein erheblicher Situationswert für das gut erhaltene Ortsbild von Hellikon zu.

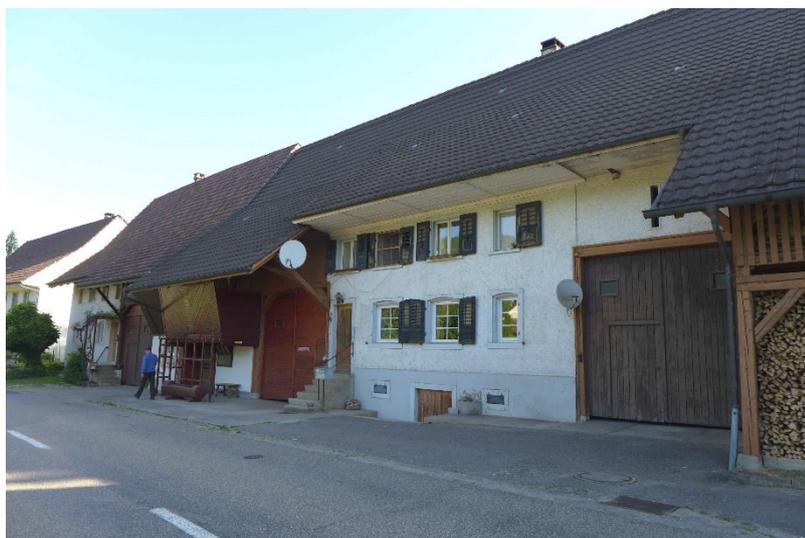
Ansicht von Südwesten (2018)

Aus einem Wohnteil und zwei flankierenden Scheunenteilen bestehendes, gemauertes Doppelbauernhaus, das nach seinen Bauformen in der Zeit um 1800 entstanden sein muss. Der Wohnteil bewahrt im Erdgeschoss noch die spätbarock geprägte Befensterung mit aussen stichbogig ausgeschnittenen hölzernen Einfassungen, deren unregelmässige Anordnung die innere Raumteilung spiegelt. Von den beiden gegengleich disponierten Ökonomieteilen besitzt der nördliche ein Tenntor mit altertümlichen Kopfhölzern. Als Teil der eindrucklichen, kompakten Häuserzeile auf der Ostseite der Hauptstrasse, die sich aus traufständig aufgereihten Juragiebelhäusern zusammensetzt (Bauinventarobjekte HEL912-919), kommt dem Gebäude ein erheblicher Situationswert für das gut erhaltene Ortsbild von Hellikon zu. Zusammen mit dem talabwärts angebauten, 1808 datierten Haus Hauptstrasse 21 (Bauinventarobjekt HEL918) bildet es zudem eine wertvolle kleinere Baugruppe, die in ihrem weitgehend intakten Bestand die ländliche Bautradition um 1800 sehr anschaulich dokumentiert.

Das hier beschriebene Gebäude gehört zusammen mit dem nördlich angebauten Haus Hauptstrasse 21 und dem etwas abgesetzten, allerdings stärker veränderten Haus Hauptstrasse 19 (Bauinventarobjekte HEL918/919) zu den ältesten Bauernhäusern von Hellikon. Es setzt sich unter einem durchlaufenden Knickdach (Sparrendach mit Aufschieblingen) aus einem zweigeschossigen Wohnteil und zwei beidseits anstossenden Ökonomieteilen zusammen, vor denen das Dach jeweils zu einem ausladenden Vorschermen ausgebildet ist. Die Umfassungsmauern des zweigeschossigen Wohnteils sind aus verputztem Bruchsteinmauerwerk aufgeführt. Die Stubenfront spiegelt mit den rhythmisch angeordneten Fenstern in der Art des ausgehenden 18. Jh. noch die innere Raumteilung. Die unteren Fenster haben sich dabei in der originalen spätbarocken Gestalt erhalten und zeigen holzgerahmte, aussen stichbogig ausgeschnittene Rechtecköffnungen in einer ähnlichen Form wie jene am 1808 errichteten Nachbarhaus Hauptstrasse 21. Die Einfassungen der oberen Fenster wurden im Lauf des 20. Jh. in Zementguss erneuert, desgleichen der über eine frontale Treppe erreichbare Hauseingang.

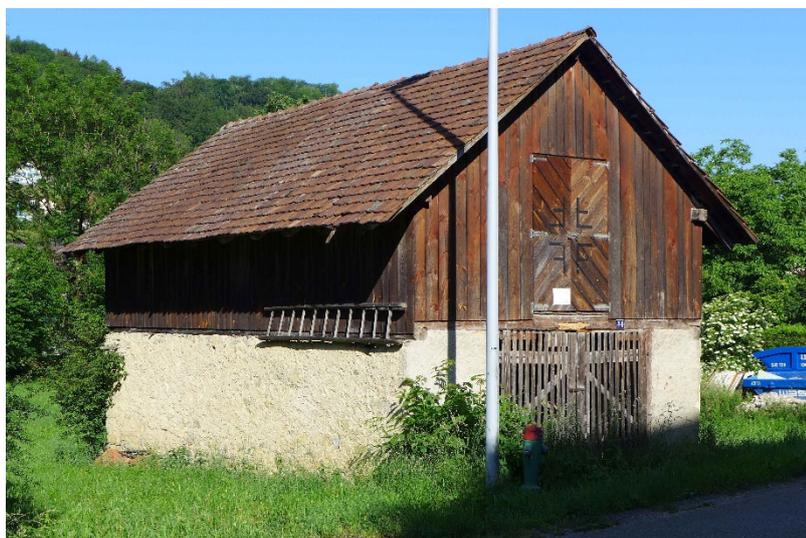
Ansicht von Südosten (2018)

Aus einem gemauerten Sockel und einem hölzernen Oberbau bestehender Wagenschopf, der gemäss Angabe im Brandkataster 1889 für Josef Fidel Brogli erbaut wurde [1]. Der mit einem knappen Satteldach versehene Kleinbau öffnet sich an der zur Strasse gerichteten Stirnseite mit einem Einfahrtstor; der hölzerne Oberbau, der als Lagerraum für Brennholz diente, war zur besseren Belüftung früher nur mit einem Abschluss aus Holzstaken versehen; die heutige Verbretterung samt Turnereblem entstand um 2000. Der Kleinbau vertritt eine selten gewordene Gattung landwirtschaftlicher Nebengebäude. Seine Stellung macht die ortsbauliche Situation mit der nur einseitig durchgehenden Bebauung auf der besser besonnten Seiet der Hauptstrasse und den gegenüber gelegenen ehemaligen Pflanzgärten nachvollziehbar.

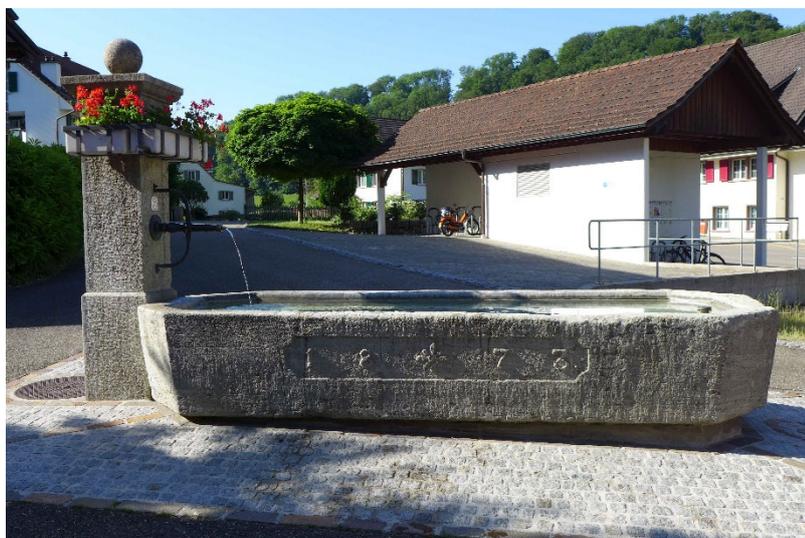
Ansicht von Norden (2018)

1873 datierter Laufbrunnen aus Muschelkalk, der bei der Einmündung der Ochsen-gasse in die Hauptstrasse aufgestellt ist. Der mächtige, monolithische Trog besitzt abgeschrägte Ecken; an der Längsseite ist eine Kartusche mit der Jahrzahl eingemeisselt. Der schmalseitig aufgestellte Stock zeichnet sich durch eine profilierte Deckplatte mit Kugelbekrönung (erneuert) aus und bewahrt noch die vermutlich originale Ausgussröhre. Als prägendem Element des Dorfplatzes kommt dem Brunnen zusammen mit dem umstehenden Häusern (Bauinventarobjekte HEL907, 908, 911) ein erheblicher Situationswert zu.

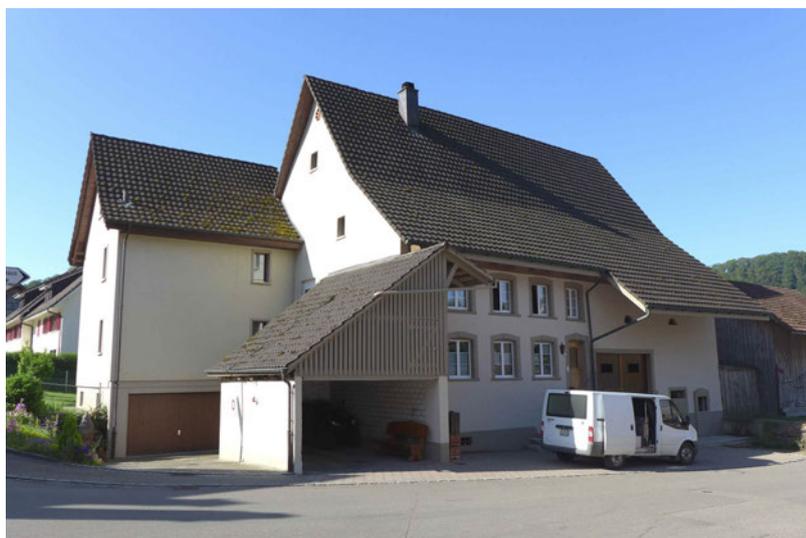
Ansicht von Nordosten (2018)

Vermutlich 1804 errichteter bäuerlicher Vielzweckbau, der durch seine noch spätbarock geprägte Strassenfront und das steil aufragende Knickdach auffällt. Der verputzte Mauerbau, der sich mit einer stichbogig befensterten Stubenfront zur Strasse wendet, hat wesentliche Merkmale seiner ursprünglichen Erscheinung bewahrt; im Inneren ist nebst zwei mächtigen Gewölbekellern noch die ursprüngliche Sparrendachkonstruktion vorhanden. Jüngeren Datums sind zwei über Eck an die östliche Stirnseite gefügte Anbauten (nicht Bestandteil des Schutzbereichs). Zusammen mit dem gegenüberliegenden, stärker veränderten Haus Schulhausstrasse 2 rahmt das Gebäude an der die Verzweigung zwischen der Hauptstrasse und der westlichen Querachse zum Oberdorf, wodurch ihm im gut erhaltenen Ortsbild von Hellikon ein hoher Stellenwert zukommt.

Das Hausinnere zeigt einen dreiraumtiefen Grundriss, wobei die firstparallel verlaufende Gangküche ehemals zwei Feuerstellen besass und von den Wohnräumen der beiden Haushälften flankiert wurde. Heute sind die Räume vollständig modernisiert. Zwei firstparallele Gewölbekeller unter dem Wohnteil sind vom Tenn her zugänglich. Das bauzeitliche Dachgerüst ist eine Sparrenkonstruktion auf liegendem Stuhl mit strebengestützter Firstpfette und Andreaskreuzen als Längsversteifungen. Es zeigt keine Russchwärze, was darauf hinweist, dass das Haus seit jeher einen Kamin besessen haben muss (Inneres gemäss Bauernhausforschung 1997).

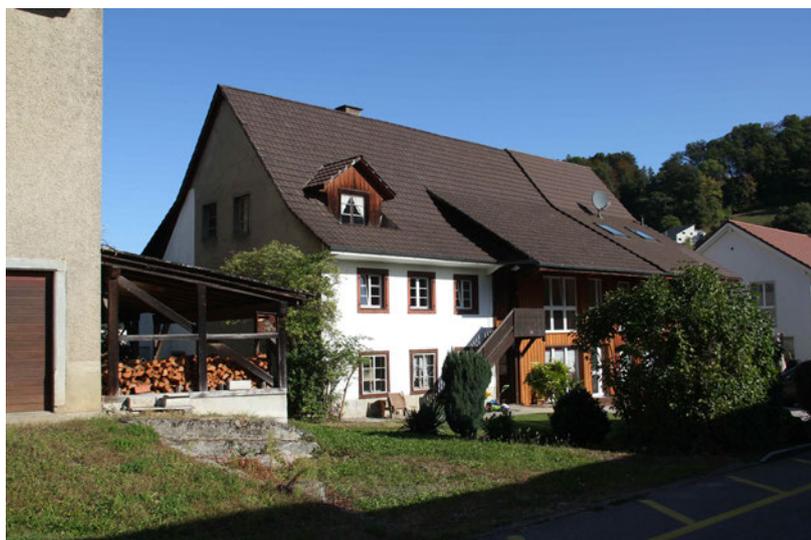
Ansicht von Südwesten (2019)

Wohl im späten 18. Jahrhundert entstandenes Doppelbauernhaus, das von 1785 bis 1818 auch die Schulstube des Dorfs beherbergte. Von dem in Mischbauweise erstellten Gebäude ist noch der massiv gemauerte Wohnteil erhalten, während die mehrheitlich hölzerne Ökonomie in zwei Etappen 2005/06 und 2015 durch einen Wohnhausneubau ersetzt wurde (Ersatzneubauten nicht Bestandteil des Schutzzumfangs). Trotz dieser Umbauten, welche den Zeugenwert des Gebäudes empfindlich geschmälert haben, kommt dem Wohnteil als einem der älteren Bauernhäuser von Hellikon weiterhin eine erhebliche Bedeutung zu. Das Innere bewahrt Teile der Ausstattung aus dem 19. und frühen 20. Jahrhundert sowie die intakt erhaltene russgeschwärzte Dachkonstruktion aus der Entstehungszeit des Gebäudes.

Von der 2005/06 sowie 2015 in zwei Etappen abgebrochenen Doppelscheune ist noch die westliche Stirnseite mit Bruchsteinmauerwerk und Fachwerkgiebel erhalten. Die Traufseite war demgegenüber als Ständerbau mit Brettverschalung aufgeführt. Zwei Ställe flankierten das mittig angelegte, gemeinsam genutzte Tenn. Dieses fiel durch die Torflügel mit dem charakteristischen Sonnenradmotiv auf, die ebenso wie die Brettverschalung aus dem 19. Jh. stammten. Der östliche Stall war modernisiert. Ein quergiebliger Remisenanbau an der Ostseite der Scheune, der im Rahmen des Wohnhausneubaus ebenfalls abgebrochen wurde, grenzte den Hofplatz nach Osten ab.

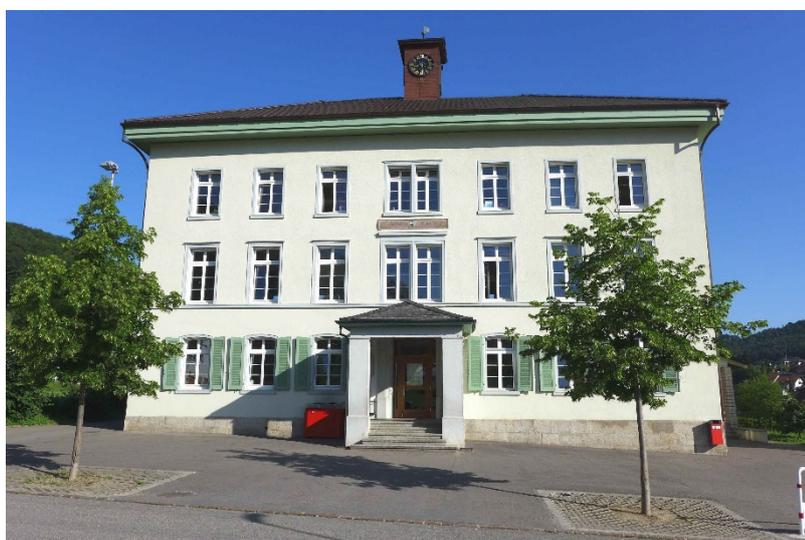
Ansicht von Südosten (2018)

Grosszügig dimensioniertes spätklassizistisches Landschulhaus, das 1865 nach Plänen des bekannten Badener Architekten Caspar Joseph Jeuch errichtet wurde. Das Gebäude erlangte traurige Berühmtheit, als an Weihnachten 1875 das Treppenhaus einstürzte und 73 Menschen in den Tod riss. Der streng axialsymmetrisch gegliederte dreigeschossige Baukörper, der von einem flach geneigten Walmdach mit Uhrtürmchen abgeschlossen wird, hat sein bauzeitliches Erscheinungsbild weitgehend bewahrt. Mit seiner Lage in der nur spärlich bebauten Zone zwischen der Zeilenbebauung entlang der Hauptstrasse und dem haufenförmigen Oberdorf tritt der grossvolumige Bau ausgesprochen prominent in Erscheinung, wodurch ihm ein hoher Situationswert für das Ortsbild zukommt.

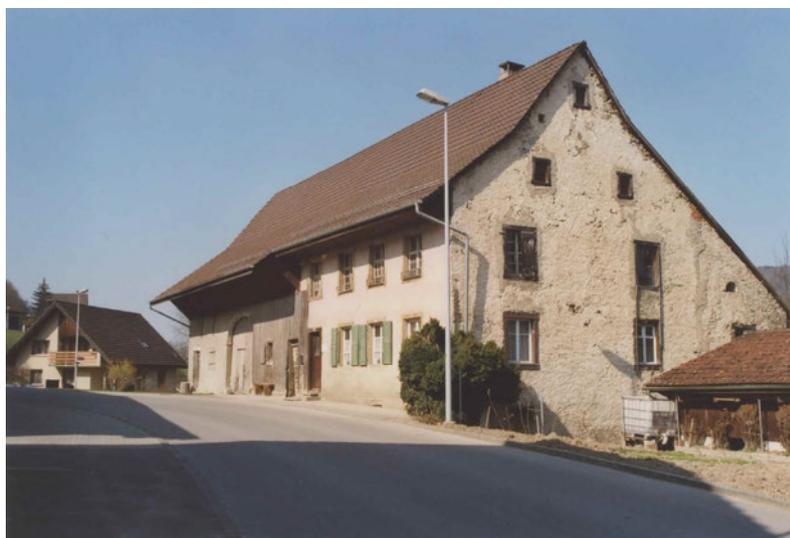
Ansicht von Süden (Kurzinventar 2000)

Im Kern mindestens noch aus dem 18. Jahrhundert stammendes, stattliches Doppelbauernhaus, das 1833 eine klassizistisch-biedermeierliche Überprägung des Wohnteils und 1847 eine teilweise Erneuerung der Scheune erfahren hat. Diese für die bauliche Entwicklung im Fricktal typischen Bauphasen äussern sich hier in einem hohen Anteil an originaler Bausubstanz. Der Wohnteil zeigt eine Einzelbefensterung von vier auf zwei Achsen und bewahrt im Obergeschoss der Strassenfront als ausgesprochene Rarität noch ältere Kreuzstockfenster mit Bleisprossierung. Die Doppelscheune ist mit Ställen zu beiden Seiten des Tenns gegengleich disponiert und fällt durch das korbbogige Tenntor auf, das noch Torflügel mit Aufdoppelung im Fischgratmuster und Sonnenradmotiv im Bogenfeld besitzt. Die beiden stockwerkweise getrennten Wohnungen bewahren einen Grossteil der historischen Ausstattung, darunter einen patronierten Kachelofen samt Sitzkunst von 1833. Mit seiner vielfältigen Baugeschichte und der intakt erhaltenen Bausubstanz kommt dem Gebäude ein hoher Zeugenwert für die ländliche Bau- und Wohnkultur zu. In prominenter Stellung am unteren Rand des Oberdorfs gelegen, besitzt es zudem einen hohen Situationswert für das Ortsbild von Hellikon.

Die untere Wohnung umfasst nach verbreitetem Schema neben einem durchlaufenden Quergang im Vorderhaus Stube und Nebenstube, im Hinterhaus die Küche und eine Kammer. Die Obergeschosswohnung besitzt bei im übrigen analogem Grundriss eine zusätzliche kleine Kammer über dem Hauseingang. In der unteren Stube hat sich ein Kastenofen aus patronierten Kacheln mit zugehöriger Sitzkunst erhalten. Eine Kranzkachel trägt die Initialen «B S», ein Metzgerbeil sowie die Jahrzahl 1833. Der aus glatten blauen Füllkacheln und weissen, teils mit Appliken verzierten Frieskacheln erstellte Ofen in der oberen Stube ist wohl etwas jünger. Das gefelderte Täfer und die zweifeldrigen Füllungstüren weisen hier einen im späteren 19. Jh. beliebten Holzmaserierungsanstrich mit schwarzer Schablonenmalerei auf. In beiden Küchen sind noch die alten Rauchhurden vorhanden. Das Dachgerüst ist eine Sparrenkonstruktion auf liegenden Stuhljochen, die keinerlei Russchwärze aufweist. Die Pfetten lassen eine Nahtstelle zwischen Wohnteil und Scheune erkennen (Inneres gemäss Bauernhausforschung 1997).

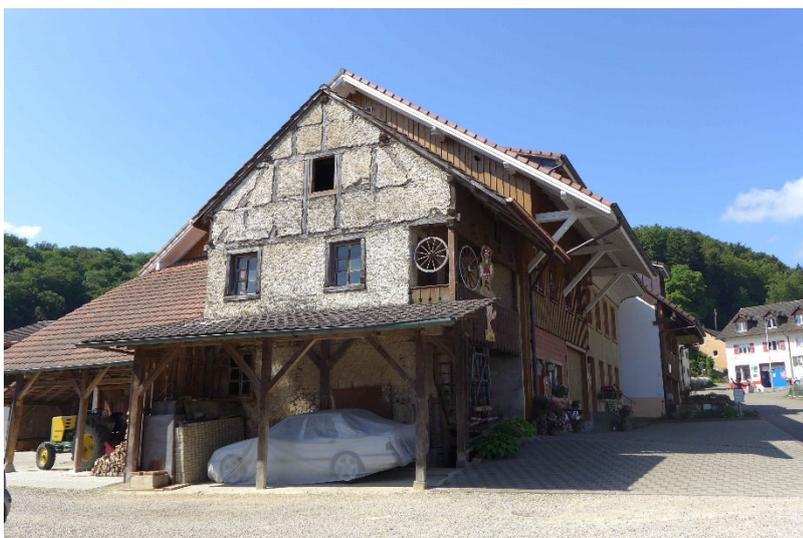
Ansicht von Norden (2018)

1888 für Meinrad Hasler errichtete Schmiede- und Wagnereiwerkstatt, die als Annexbau an die Stirnseite eines bestehenden, später erneuerten Strohdachhauses zu liegen kam. Der zweigeschossige Mauerbau mit Fachwerk-Kniestock, der sich auf kleiner Grundfläche über einem Gewölbekeller erhebt, beherbergt im Erdgeschoss eine Schmiedewerkstatt, die mehrheitlich noch die originale Ausstattung mit Esse und Blasebalg bewahrt, im Obergeschoss hingegen eine Wagnerei- und Drechslereiwerkstatt mit Drehbank von 1850/58. Mit der typologisch seltenen zweigeschossigen Anordnung ist der Kleinbau von hoher gewerbe-geschichtlicher Bedeutung und dokumentiert zwei Handwerkszweige, die früher für die Landwirtschaft unverzichtbar waren. Unmittelbar gegenüber der Sebastianskapelle von 1696 (Kantonales Denkmalschutzobjekt HEL002) gelegen, bildet er zudem ein ortsbaulich prägendes Element des Oberdorfs von Hellikon.

Die alte Hufschmiede und Wagnerei erhebt sich im Oberdorf gegenüber der Sebastianskapelle von 1696 (Kantonales Denkmalschutzobjekt HEL002). Der kleinformatige Baukörper ist mit tieferer Firstlinie an den vollständig erneuerten, ehemaligen Ökonomietrakt eines bäuerlichen Vielzweckbaus angefügt, der seit der Erneuerung etwas wuchtig in Erscheinung tritt (Vers.-Nr. 62, nicht Bestandteil des Schutzzumfangs). Der Gewerbebau ist zweigeschossig aus verputztem Bruchsteinmauerwerk aufgeführt. Das über eine strassenseitige Obergeschosslaube vorkragende Kniestock-Dachgeschoss besteht aus Fachwerk mit Bruchsteinfüllungen. Ritzspuren an den Hölzern deuten darauf hin, dass auch die Fachwerkkonstruktion ursprünglich verputzt war. Fenster- und Türöffnungen sind mit schlichten Holzfassungen versehen. Die integrierte Obergeschosslaube, über die auch der Zugang zum Obergeschoss erfolgt, zeigt eine wohl in Anlehnung an den früheren Zustand erneuerte Bretterverschalung mit Sägezierdekor. Beim giebelseitigen Schopf handelt es sich um einen bei Schmiedewerkstätten oft anzutreffenden gedeckten Werkplatz.

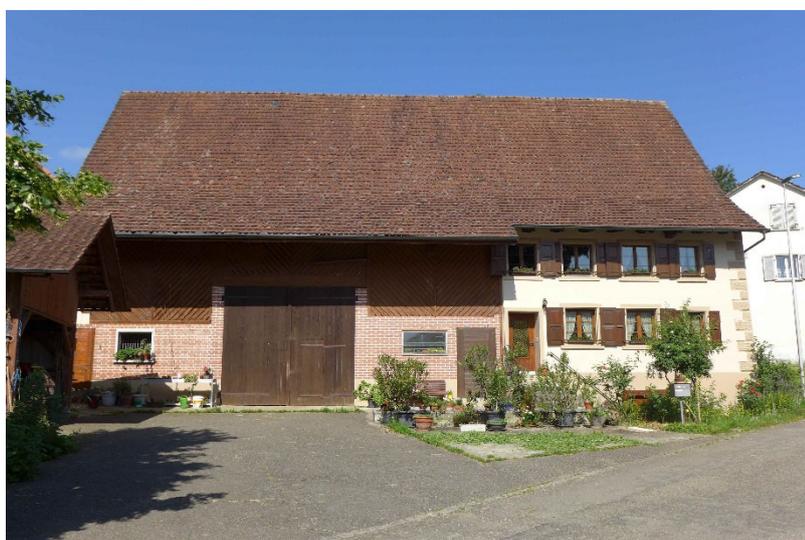
Ansicht von Südosten (2018)

Stattlicher, in der Grundanlage noch spätbarock geprägter bäuerlicher Vielzweckbau, der gemäss Jahrzahl am Jochbalken des Tenntors 1788 errichtet wurde. Das Gebäude, das aus einem gemauerten Wohnteil und einer früher vielleicht rein hölzernen Ökonomie besteht, hat seine äussere Erscheinung in wesentlichen Teilen bewahrt. Es ist in markanter Schrägstellung auf die Abzweigung des Riederwegs ausgerichtet und tritt mit seinem grossvolumigen Baukörper als prägendes Element des Helliker Oberdorfs in Erscheinung. Im Inneren hat sich das bauzeitliche Dachgerüst, das über einem mächtigen liegenden Stuhl aufragt und über dem Wohnteil teilweise Russchwärzung zeigt, weitgehend intakt erhalten. Die Wohnräume sind vollständig modernisiert, die Kellerdecke ersetzt.

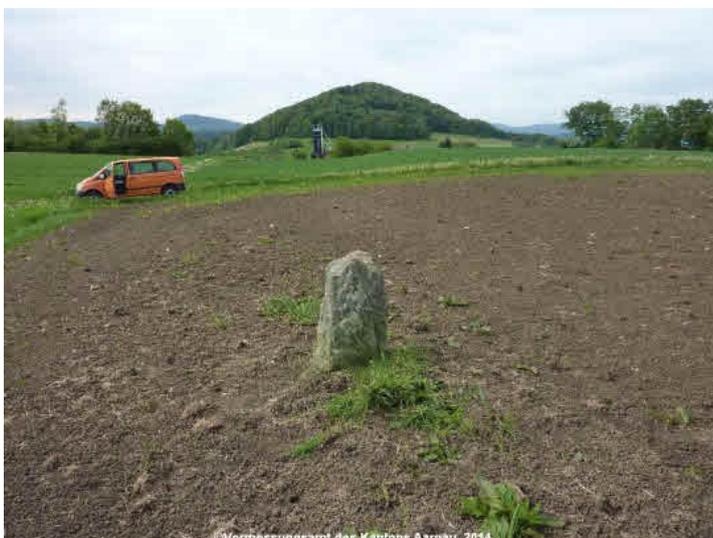
Situation von Norden (Vermessungsamt Kt. AG, 2014)

Jedenfalls noch in der Zeit vor 1803 entstandener Grenzstein, der in der Erfematt inmitten des Ackers steht. Zur Entstehungszeit bezeichnete der Stein die Grenze zwischen dem vorderösterreichischen Fricktal und dem damals noch ungeteilten Kanton Basel. An seinem Standort treffen die aargauischen Gemeinden Wegenstetten und Hellikon sowie die Baselbieter Gemeinde Hemmiken zusammen. Der stark verwitterte, aus Kalkstein zubehauene Block besitzt über dem Erdreich die Abmessungen 70 x 25 x 40 cm. Auf der Aargauer Seite ist das österreichische Wappen zu erkennen [1].

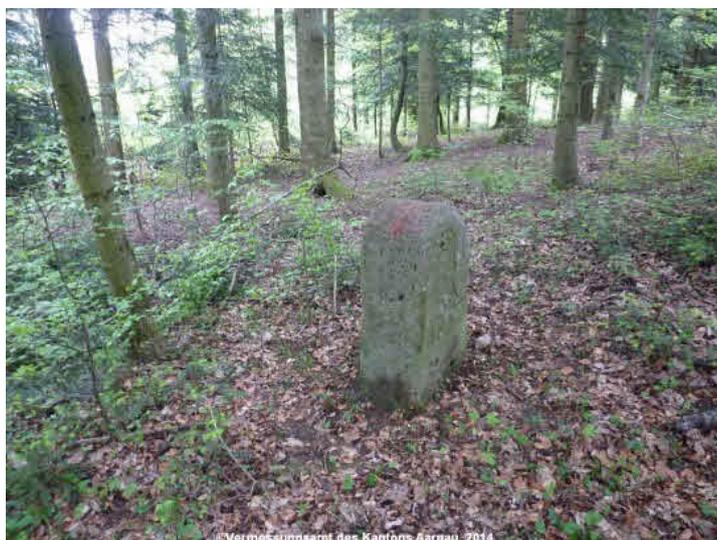
Situation (Vermessungsamt Kt. AG, 2014)

1732 zur Markierung der Grenze zwischen dem vorderösterreichischen Fricktal und Basel gesetzter Grenzstein, der nördlich des Hofes «Junkerschloss» im Waldgebiet Ischlag / Hundstall steht. Der aus rötlichem Kalkstein zubehauene Block zeigt gerundete Kanten sowie eine gerundete Spitze und besitzt über dem Erdreich die Abmessungen 34 x 44 x 95 cm. Auf den beiden Breitseiten sind der Baslerstab und das österreichische Wappen sowie jeweils die Jahrzahl 1732 eingemeisselt [1].

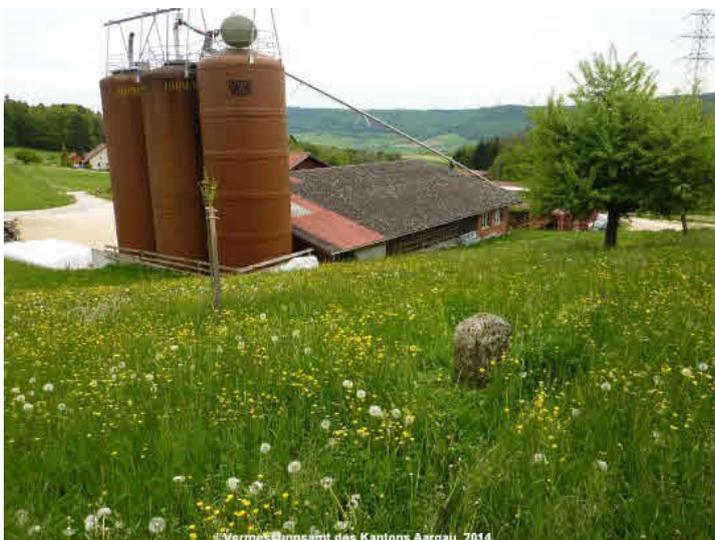
Situation (Vermessungsamt des Kantons Aargau, 2014)

Jedenfalls noch in der Zeit vor 1803 entstandener Grenzstein, der nordöstlich des «Rütihofs», eines alten Einzelhofs, im Feld steht. Der aus Kalkstein zubehauene Block zeigt eine gerundete Spitze und besitzt über dem Erdreich die Abmessungen 20 x 40 x 65 cm. Zur Entstehungszeit bezeichnete er die Grenze zwischen dem vorderösterreichischen Fricktal und dem damals noch ungeteilten Kanton Basel. Auf der Aargauer Seite ist das österreichische Wappen noch gut zu erkennen, während sich der Baslerstab auf der Gegenseite nur noch knapp erahnen lässt [1].
