# Bauinventar Gemeinde Hellikon

Aktualisierung 2020

Überarbeitete Ausgabe des Kurzinventars von 2000/01  
© 2020 Kanton Aargau

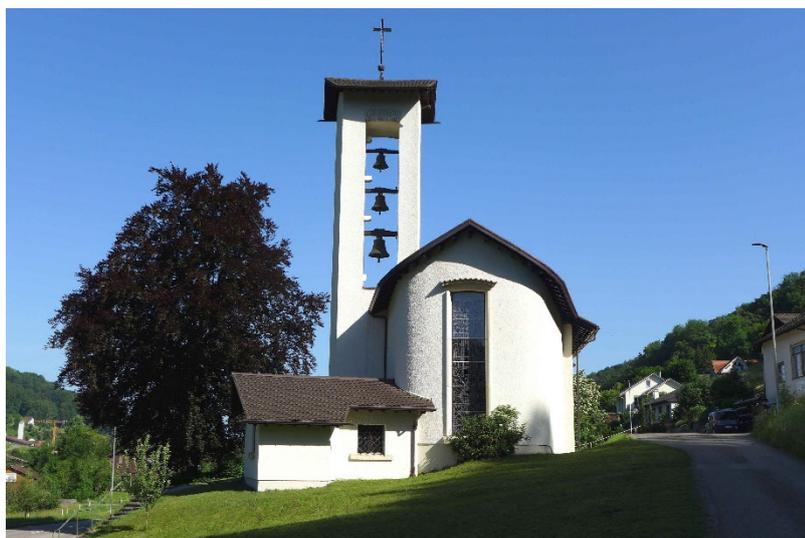
1946-48 nach Plänen der Zürcher Architekten Alfred und Heinrich Oeschger errichtete christkatholische Pfarrkirche, die sich als zeittypischer Heimatstilbau mit sorgfältig gestalteten Detailformen präsentiert. Der weitgehend intakt erhaltene, hell verputzte Sakralbau besteht aus einem langgestreckten Kirchenschiff, einem quer an die Chorflanke gerückten, schlanken Turm mit Satteldachabschluss sowie einer schräg anschliessenden Sakristei. Er folgt in seiner Konzeption einem von den Gebrüdern Oeschger 1941 in Zürich-Oerlikon realisierten Pendant und fällt durch den parabelförmigen Chorabschluss wie auch den originell gestalteten, säulengestützten Eingangsvorbau an der Talseite auf. Mit ihrer Entstehungsgeschichte bezeugt die «Christuskirche» die langwierigen Nachwirkungen der Kirchenspaltung, die insbesondere für das Fricktal prägende Bedeutung hatten. Mit ihrer Lage im schmalen Geländespitzel zwischen der Hauptstrasse und der Oberen Strasse bildet sie am südlichen Dorfeingang aus der Richtung von Wegenstetten einen ortsbaulich markanten Auftakt.

Ansicht von Südosten (2018)

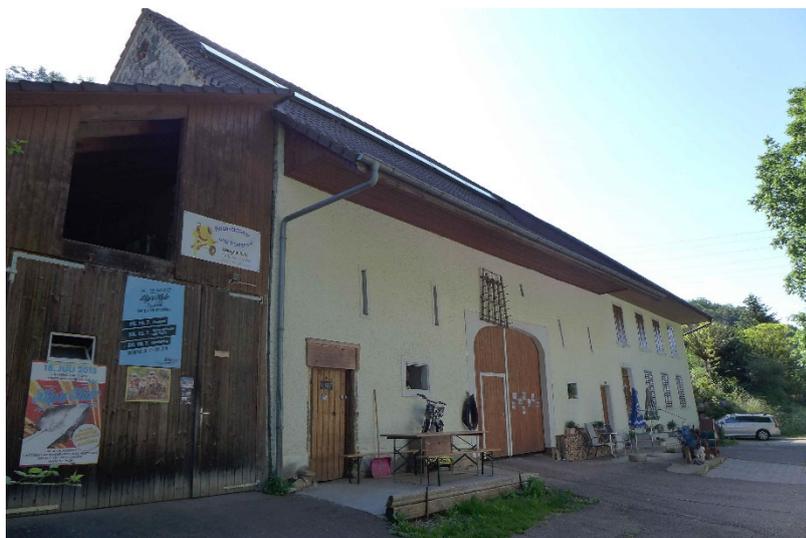
Als Doppelbauernhaus eingerichtet, grosszügig dimensionierter Vielzweckbau, der 1829 südlich vor dem alten Dorfkern an der Oberen Strasse errichtet wurde. Das durchgehend gemauerte Gebäude, das dem Typus des biedermeierlichen Juragiebelhauses entspricht, hat sich in seiner äusseren Erscheinung im wesentlichen intakt erhalten. Es besitzt einen südseitig angelegten, zweigeschossigen Wohnteil mit streng regelmässiger vierachsiger Stubenfront. Daran schliesst eine axialsymmetrisch organisierte Doppelscheune an, die ein korbbogiges, noch mit einer Holzeinfassung versehenes Tenntor, ansonsten aber sandsteingerahmte Öffnungen aufweist.

Ansicht von Nordwesten (2018)

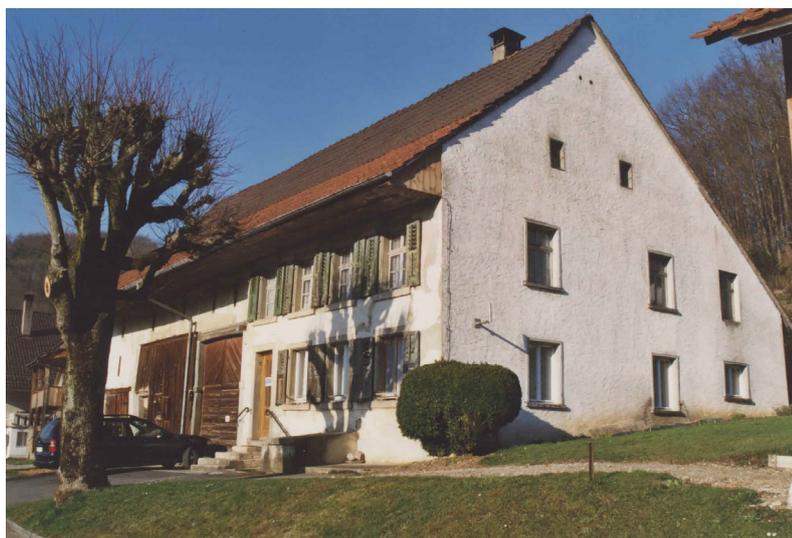
Wohl um 1830/40 entstandener bäuerlicher Vielzweckbau, der als gemauertes Juragiebelhaus biedermeierlicher Prägung in Erscheinung tritt. Das Gebäude, das an der Oberen Strasse die kompakte Zeilenbebauung des alten Dorfkerns eröffnet, hat sich mit seinem zeittypisch schlicht gestalteten äusseren Erscheinungsbild im wesentlichen intakt erhalten. An den regelmässig durch Fensterachsen gegliederten südseitigen Wohnteil schliesst die Ökonomie an, die ein Tenntor mit Sandsteinpfosten und hölzernem Sturz besitzt.

Ansicht von Südwesten (Kurzinventar 2000)

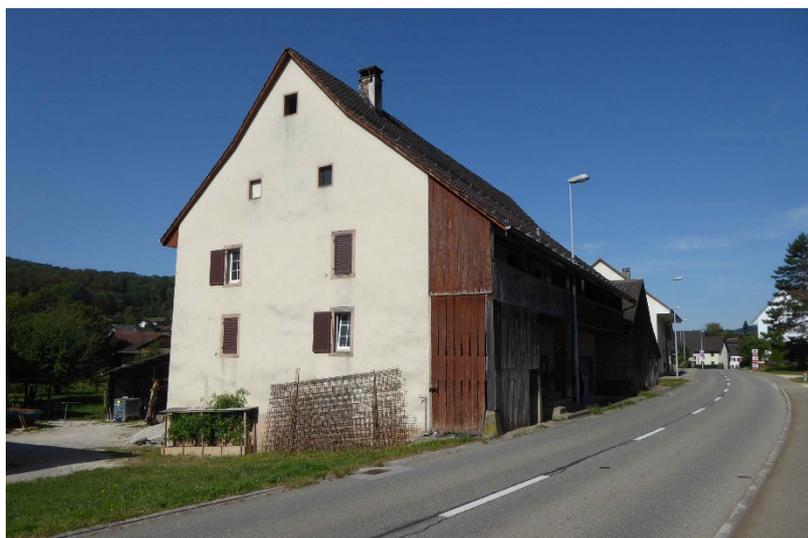
In biedermeierlich nüchternen Formen gehaltener bäuerlicher Vielzweckbau, der gemäss Bauinschrift im Jahr 1850 errichtet wurde. Zusammen mit einem allerdings stark veränderten Pendant auf der gegenüberliegenden Strassenseite bildet das Gebäude eine torartige Situation am südlichen Eingang zum kompakten Dorfkern und besitzt damit einen hohen Situationswert für das Ortsbild von Hellikon. Es bewahrt abgesehen von der Scheunenfront noch sein ursprüngliches Erscheinungsbild mit einer strassenseitigen hölzernen Eingangslauben sowie einer südgerichteten und somit von der Strasse abgewandten Stubenfront.

Ansicht von Südosten (2019)

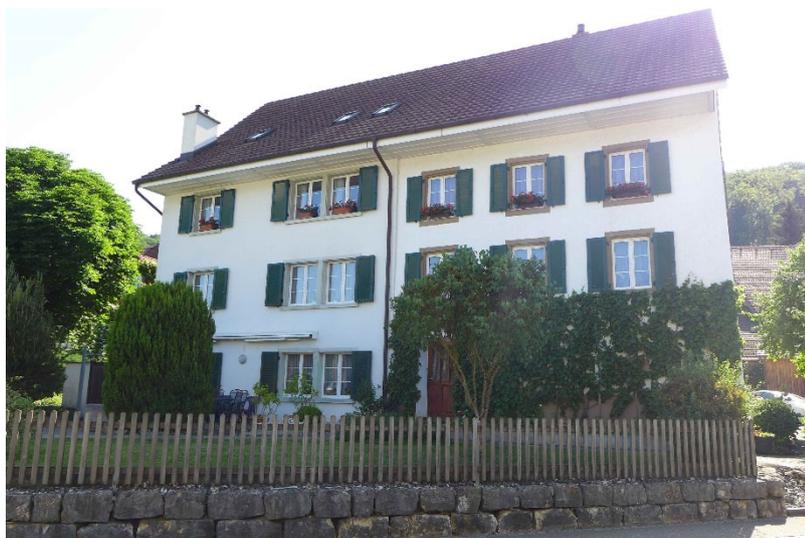
Wohnteil eines bäuerlichen Vielzweckbaus, der 1847 wohl für Johann Hasler errichtet wurde. Der Ökonomieteil des ehemaligen bäuerlichen Vielzweckbaus wurde 2001 durch ein volumengleiches Wohnhaus ersetzt, wodurch die ursprüngliche Konstellation nicht mehr nachvollziehbar und der Zeugenwert des Gebäudes geschmälert ist. Der Wohnteil hingegen, der aufgrund des praktisch ebenerdigen Kellersockels ungewöhnlich hochragend in Erscheinung tritt und sich in zeittypisch nüchternen biedermeierlichen Formen präsentiert, hat sich in seiner äusseren Erscheinung im wesentlichen erhalten und bewahrt im Inneren Teile seiner alten Ausstattung.

Ansicht von Westen (2018)

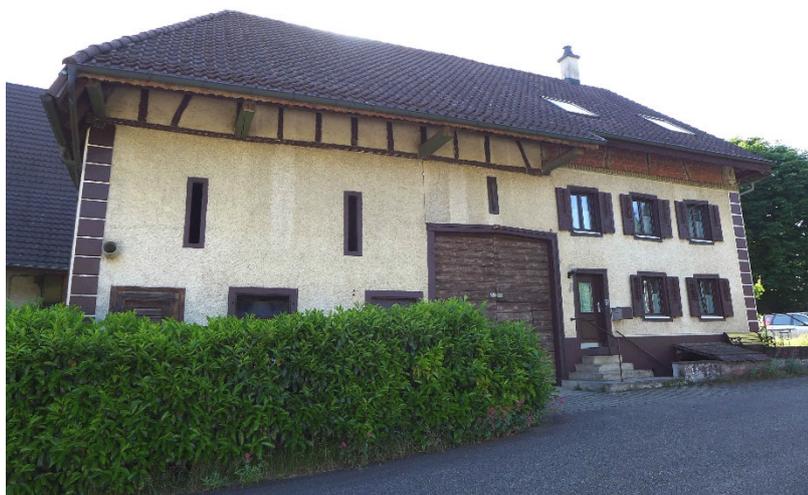
Sicherlich noch im 18. Jahrhundert entstandener, ursprünglich strohgedeckter bäuerlicher Vielzweckbau, der sein heutiges Erscheinungsbild mit der Umdeckung und der Überprägung der Fassaden im späteren 19. Jahrhundert erhielt. Das äusserlich weitgehend intakte Gebäude, das sich im kompakten Dorfkern an der platzartigen Erweiterung der Strasse «Im Baumgarten» erhebt, besitzt einen erheblichen Situationswert für das Ortsbild. An wertvollen Ausstattungselementen sind zwei um 1840 entstandene Kachelöfen zu vermerken, die in der Werkstatt des Zeinger Hafners Johann Wolf angefertigt wurden.

Ansicht von Westen (2018)

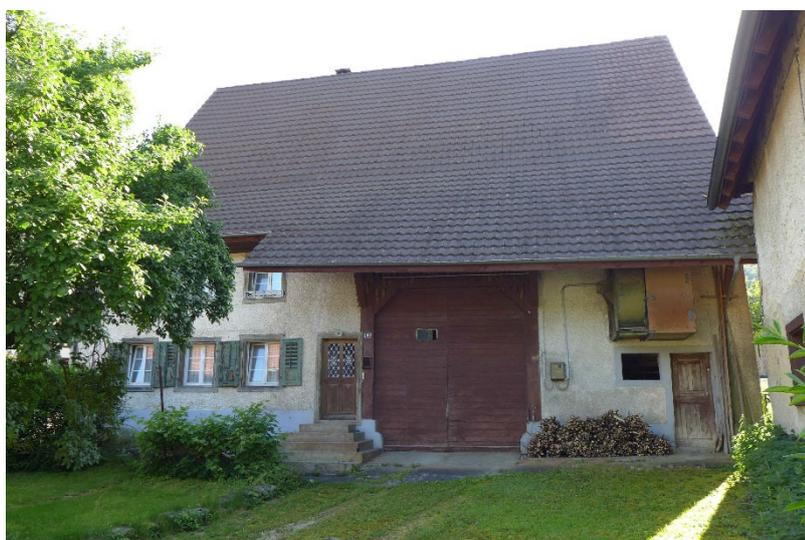
Im 17. oder frühen 18. Jahrhundert entstandener bäuerlicher Vielzweckbau, der insbesondere durch sein auffallend hohes und steiles, stirnseitig fast fassadenbündiges Giebeldach ein altertümliches Gepräge erhält. Zusammen mit dem Nachbarhaus Im Baumgarten 7 sowie dem auf der anderen Gassen-  
seite gelegenen Haus Ochsengasse 3 (Bauinventarobjekte HEL907/911) bildet das weitgehend intakt erhaltene Gebäude eine für das Ortsbild wertvolle Baugruppe rund um den Dorfplatz mit dem Dorfbrunnen (Bauinventarobjekt HEL921).

Ansicht von Westen (2018)

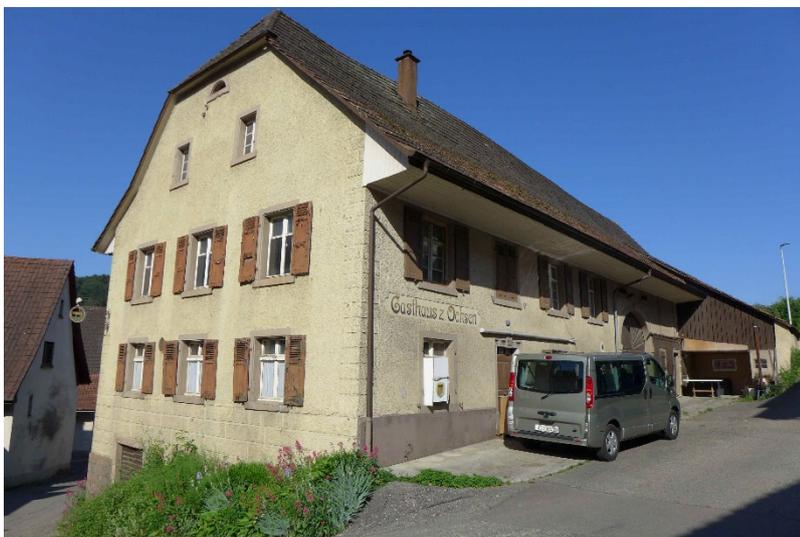
Im späteren 18. Jahrhundert errichteter und nachträglich nach beiden Seiten erweiterter Vielzweckbau, der bis zur Schliessung im Jahr 1994 das Gasthaus «zum Ochsen» beherbergte. Der mächtige, langgestreckte Mauerbau erhielt mit einem Umbau von 1831 und einer wohl gleichzeitigen Verlängerung nach Süden sein heutiges Aussehen. Er zeigt eine schöne klassizistisch-biedermeierliche Trauffront mit regelmässiger Einzelbefensterung und grossem korbogigen Tenntor; noch vom barocken Kernbau zeugt dagegen die Stichbogenbefensterung an der talwärts gerichteten Westseite. Das äusserlich weitgehend intakt erhaltene Gebäude bewahrt auch noch ein biedermeierliches Türblatt und ein mit dem Sonnenrad-Motiv verzierte Tenntor aus der Zeit des Umbaus von 1831. Im Inneren sind die Grundkonstruktion aus den verschiedenen Bauphasen sowie Reste der alten Ausstattung erhalten. Mit seiner prägenden Stellung im haufenförmigen Ortskern von Hellikon kommt dem «Ochsen» ein hoher Situationswert zu. Als altehrwürdiger Gasthof kann er zudem lokalhistorische Bedeutung beanspruchen.

Ansicht von Südosten (2018)

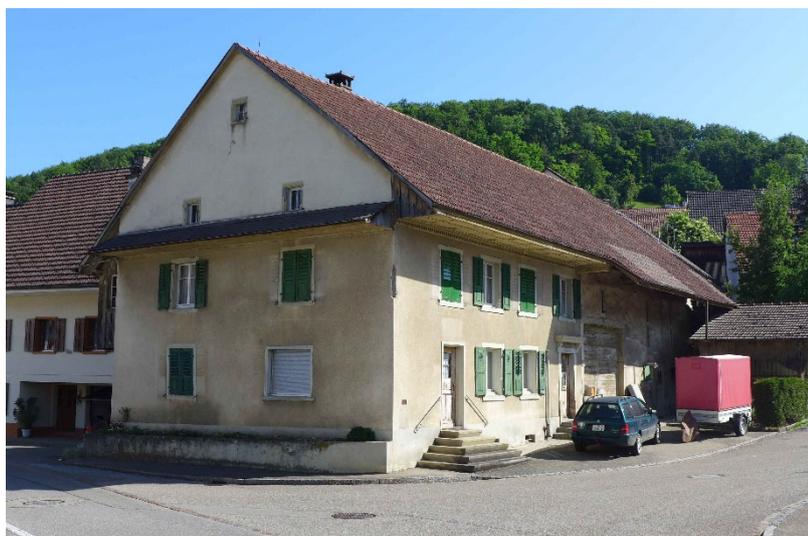
In zeittypisch nüchternen, klassizistisch-biedermeierlichen Bauformen gehaltenes Juragiebelhaus, das 1842 für Fridolin Gersbacher, Pintenwirt und späteren Posthalter, erbaut wurde. Der weitgehend intakt erhaltene verputzte Mauerbau beherbergte bis ins frühe 20. Jahrhundert eine Wirtschaft und noch bis 1981 die Poststelle von Hellikon. Mit seiner markanten Querstellung bildet er zusammen mit dem gegenüber gelegenen Haus Schulstrasse 1 (Bauinventarobjekt HEL922) eine markante torartige Einengung am Durchgang zum Unterdorf. Gleichzeitig gehört das Gebäude mit den Häusern Im Baumgarten 7 und Ochsengasse 2 (Bauinventarobjekte HEL907/908) zur Randbebauung des Dorfplatzes mit dem zentralen Dorfbrunnen (Bauinventarobjekt HEL921), womit ihm ein ausgesprochen hoher Situationswert für das Ortsbild von Hellikon zukommt.

Ansicht von Südwesten (2018)

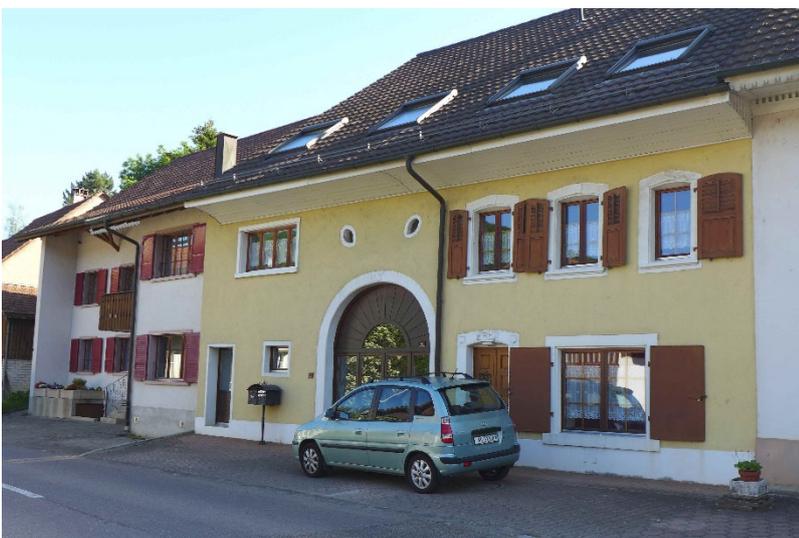
Noch spätbarock geprägter bäuerlicher Vielzweckbau, der gemäss Bauinschrift im Jahr 1811 errichtet wurde. Das seit längerem vollständig zu Wohnzwecken ausgebaute Gebäude bewahrt Teile seines früheren Erscheinungsbilds. Es besticht durch seine hübschen spätbarocken Hausteinarbeiten wie Türgehäuse und Stichbogenlichter, die nach den unverwechselbaren Zierformen von Hemmiker Steinmetzen angefertigt worden sein müssen. Als Teil der eindrücklichen, kompakten Häuserzeile auf der Ostseite der Hauptstrasse, die sich aus traufständigen Juragiebelhäusern zusammensetzt (Bauinventarobjekte HEL912-919), kommt dem Gebäude ein erheblicher Situationswert für das gut erhaltene Ortsbild von Hellikon zu.

Ansicht von Südwesten (2018)

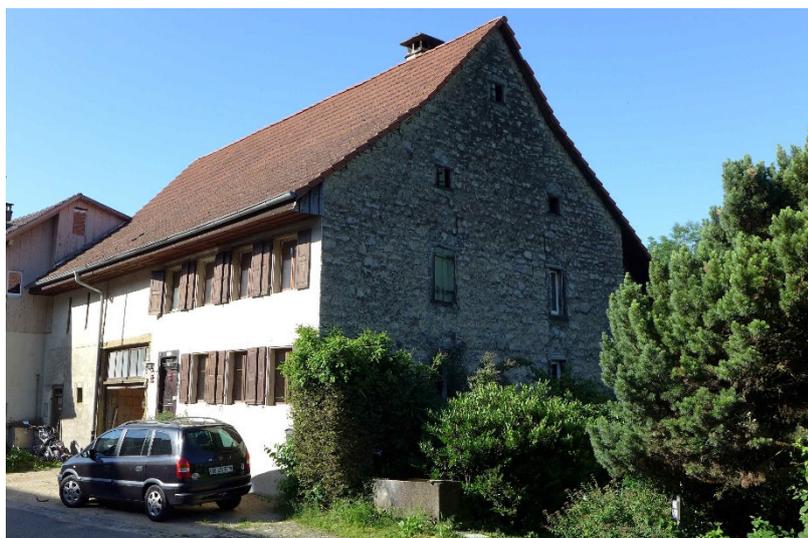
Bäuerlicher Vielzweckbau spätklassizistisch-biedermeierlicher Prägung, der 1851 auf der Westseite der Hauptstrasse errichtet wurde. Das gemauerte Juragiebelhaus, das durch seine durchgehend hölzernen Fenstereinfassungen auffällt, ist am Äusseren weitgehend intakt erhalten. Es handelt sich um eines der wenigen Hauptgebäude auf der seit jeher nur spärlich und teilweise mit Nebengebäuden (vgl. Bauinventarobjekt HEL920) bebauten Schattenseite der Hauptstrasse im Unterdorf, während sich an der gegenüberliegenden Sonnenseite eine eindrucksvolle geschlossene Zeilenbebauung von rund 250 Metern Länge erstreckt (Bauinventarobjekte HEL912-919).

Ansicht von Nordosten (2018)

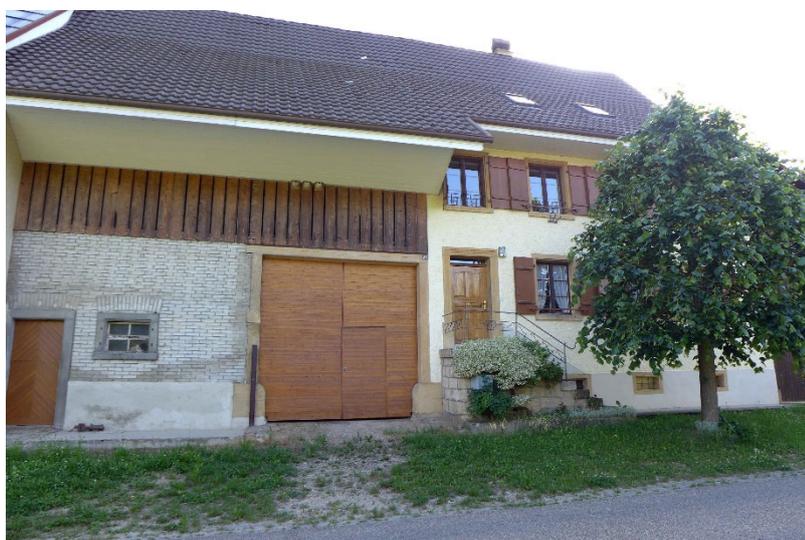
Bäuerlicher Vielzweckbau spätklassizistisch-biedermeierlicher Prägung, der 1859 durch Neubau oder weitgehenden Umbau aus einem Strohdachhaus hervorging. Die vierachsige Strassenfront des Wohnteils zeigt die originale, zeittypisch straffe Gliederung mit Hausteingewänden und bewahrt auch noch die alte Eingangssituation mit Freitreppe und einem biedermeierlichen Türblatt. Als Teil der eindrücklichen, kompakten Häuserzeile auf der Ostseite der Hauptstrasse, die sich aus traufständigen Juragiebelhäusern zusammensetzt (Bauinventarobjekte HEL912-919), kommt dem Gebäude ein erheblicher Situationswert für das gut erhaltene Ortsbild von Hellikon zu.

Ansicht von Westen (2018)

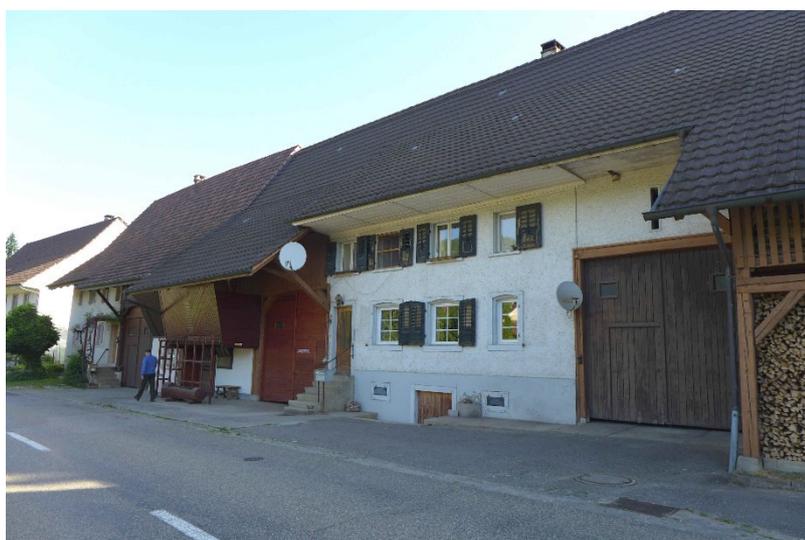
Aus einem Wohnteil und zwei flankierenden Scheunenteilen bestehendes, gemauertes Doppelbauernhaus, das nach seinen Bauformen in der Zeit um 1800 entstanden sein muss. Der Wohnteil bewahrt im Erdgeschoss noch die spätbarock geprägte Befensterung mit aussen stichbogig ausgeschnittenen hölzernen Einfassungen, deren unregelmässige Anordnung die innere Raumteilung spiegelt. Von den beiden gegengleich disponierten Ökonomieteilen besitzt der nördliche ein Tenntor mit altertümlichen Kopfhölzern. Als Teil der eindrucklichen, kompakten Häuserzeile auf der Ostseite der Hauptstrasse, die sich aus traufständig aufgereihten Juragiebelhäusern zusammensetzt (Bauinventarobjekte HEL912-919), kommt dem Gebäude ein erheblicher Situationswert für das gut erhaltene Ortsbild von Hellikon zu. Zusammen mit dem talabwärts angebauten, 1808 datierten Haus Hauptstrasse 21 (Bauinventarobjekt HEL918) bildet es zudem eine wertvolle kleinere Baugruppe, die in ihrem weitgehend intakten Bestand die ländliche Bautradition um 1800 sehr anschaulich dokumentiert.

Ansicht von Südwesten (2018)

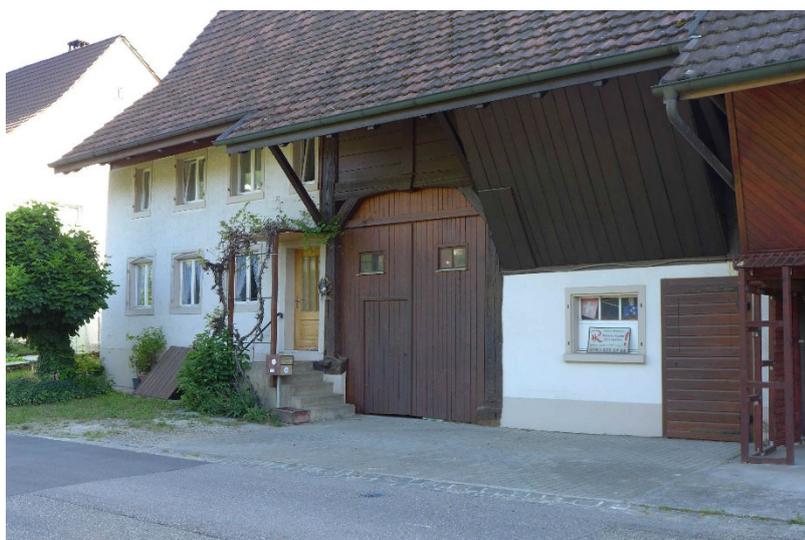
Aus einem gemauerten Wohnteil und einer ursprünglich wohl mehrheitlich hölzernen Ökonomie bestehender bäuerlicher Vielzweckbau, der gemäss einer Bauinschrift am Jochbalken des Tenntors 1808 als Neubau oder durch den Umbau eines Vorgängerbaus entstanden ist. Das äusserlich gut erhaltene Gebäude bewahrt eine spätbarocke Stichbogenbefensterung mit segmentbogigen Holzeinfassungen und ein rechteckiges Tenntor, dessen hölzerne Rahmung mit Kopfstreben ausgesteift ist. Als Kopfbau der eindrucklichen, kompakten Häuserzeile auf der Ostseite der Hauptstrasse, die sich aus traufständig aufgereihten Juragiebelhäusern zusammensetzt (Bauinventarobjekte HEL912-919), kommt dem Gebäude ein besonderer Stellenwert im gut erhaltenen Ortsbild von Hellikon zu. Zusammen mit dem dorfeinwärts angebauten Nachbarhaus Hauptstrasse 23 (Bauinventarobjekt HEL917) bildet es zudem eine wertvolle kleinere Baugruppe, welche anschaulich die ländliche Bautradition um 1800 dokumentiert.

Ansicht von Südwesten (2018)

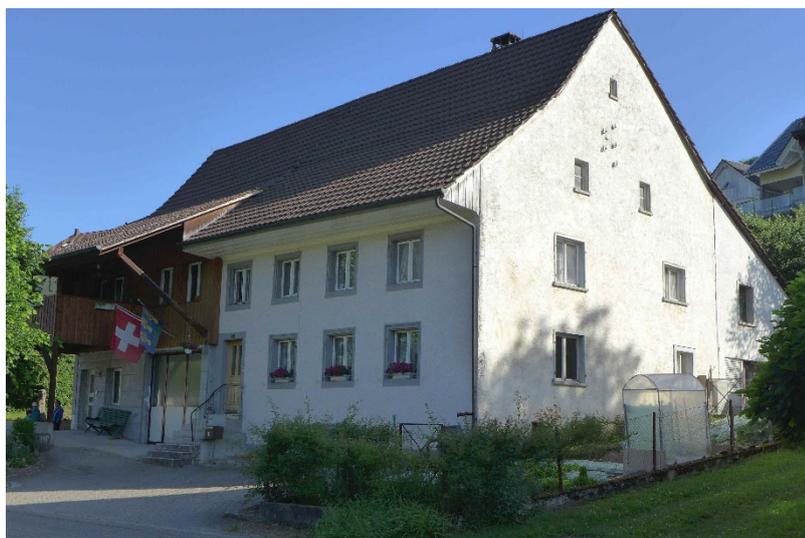
Heute stark veränderter bäuerlicher Vielzweckbau, der gemäss einer nicht mehr bestehenden Inschrift am Jochbalken des Tenntors 1785 errichtet wurde. Die weitgehende Umgestaltung des ehemaligen Ökonomieteils im Rahmen eines Wohnungseinbaus hat den Zeugenwert des Gebäudes empfindlich geschmälert. Erhalten geblieben sind der gemauerte Wohnteil mit einer hölzernen Rechteckbefensterung sowie die wertvolle Dachkonstruktion, deren Russchwärzung auf die Existenz einer einstmals offenen Rauchküche verweist. Als nördlichem Auftakt zur eindrücklichen, kompakten Häuserzeile auf der Ostseite der Hauptstrasse, die sich aus traufständig aufgereihten Juragiebelhäusern zusammensetzt (Bauinventarobjekte HEL912-919), kommt dem Gebäude insbesondere ein erheblicher Situationswert für das gut erhaltene Ortsbild von Hellikon zu.

Ansicht von Süden (2018)

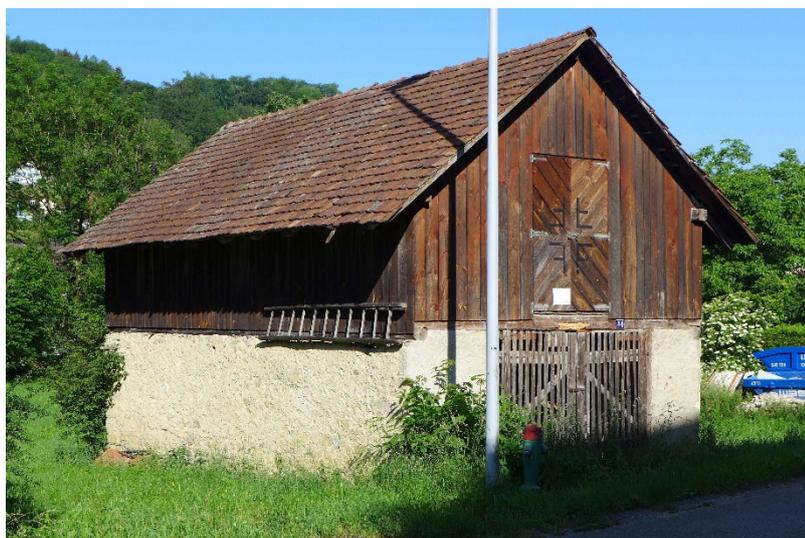
Aus einem gemauerten Sockel und einem hölzernen Oberbau bestehender Wagenschopf, der gemäss Angabe im Brandkataster 1889 für Josef Fidel Brogli erbaut wurde [1]. Der mit einem knappen Satteldach versehene Kleinbau öffnet sich an der zur Strasse gerichteten Stirnseite mit einem Einfahrtstor; der hölzerne Oberbau, der als Lagerraum für Brennholz diente, war zur besseren Belüftung früher nur mit einem Abschluss aus Holzstaken versehen; die heutige Verbretterung samt Turnereblem entstand um 2000. Der Kleinbau vertritt eine selten gewordene Gattung landwirtschaftlicher Nebengebäude. Seine Stellung macht die ortsbauliche Situation mit der nur einseitig durchgehenden Bebauung auf der besser besonnten Seiet der Hauptstrasse und den gegenüber gelegenen ehemaligen Pflanzgärten nachvollziehbar.

Ansicht von Südosten (2018)

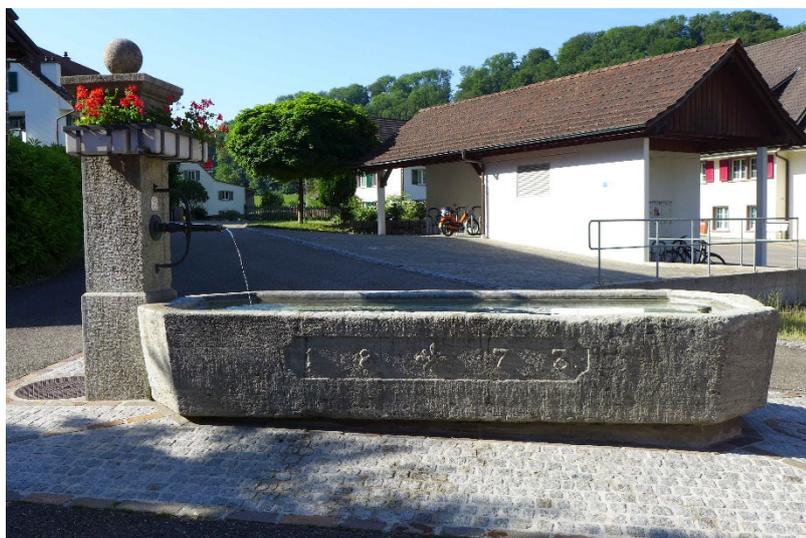
1873 datierter Laufbrunnen aus Muschelkalk, der bei der Einmündung der Ochsen-gasse in die Hauptstrasse aufgestellt ist. Der mächtige, monolithische Trog besitzt abgeschrägte Ecken; an der Längsseite ist eine Kartusche mit der Jahrzahl eingemeisselt. Der schmalseitig aufgestellte Stock zeichnet sich durch eine profilierte Deckplatte mit Kugelbekrönung (erneuert) aus und bewahrt noch die vermutlich originale Ausgussröhre. Als prägendem Element des Dorfplatzes kommt dem Brunnen zusammen mit dem umstehenden Häusern (Bauinventarobjekte HEL907, 908, 911) ein erheblicher Situationswert zu.

Ansicht von Norden (2018)

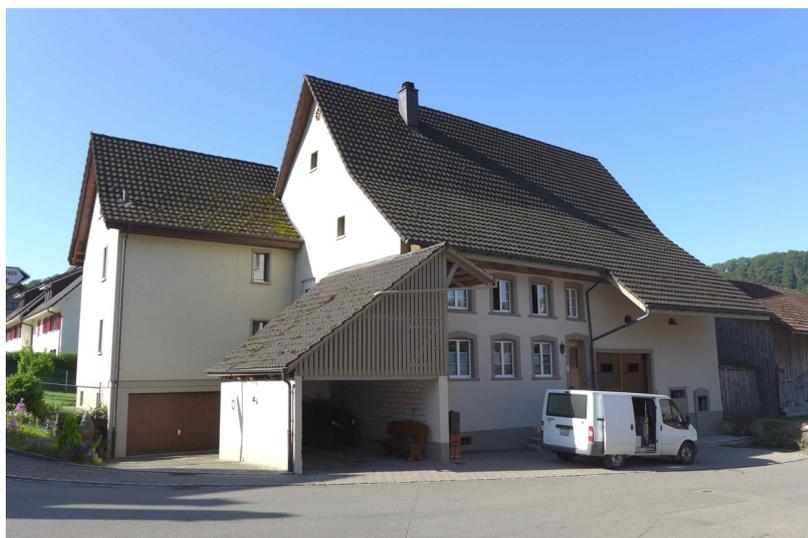
Vermutlich 1804 errichteter bäuerlicher Vielzweckbau, der durch seine noch spätbarock geprägte Strassenfront und das steil aufragende Knickdach auffällt. Der verputzte Mauerbau, der sich mit einer stichbogig befensterten Stubenfront zur Strasse wendet, hat wesentliche Merkmale seiner ursprünglichen Erscheinung bewahrt; im Inneren ist nebst zwei mächtigen Gewölbekellern noch die ursprüngliche Sparrendachkonstruktion vorhanden. Jüngeren Datums sind zwei über Eck an die östliche Stirnseite gefügte Anbauten (nicht Bestandteil des Schutzzumfangs). Zusammen mit dem gegenüberliegenden, stärker veränderten Haus Schulhausstrasse 2 rahmt das Gebäude an der die Verzweigung zwischen der Hauptstrasse und der westlichen Querachse zum Oberdorf, wodurch ihm im gut erhaltenen Ortsbild von Hellikon ein hoher Stellenwert zukommt.

Ansicht von Nordosten (2018)

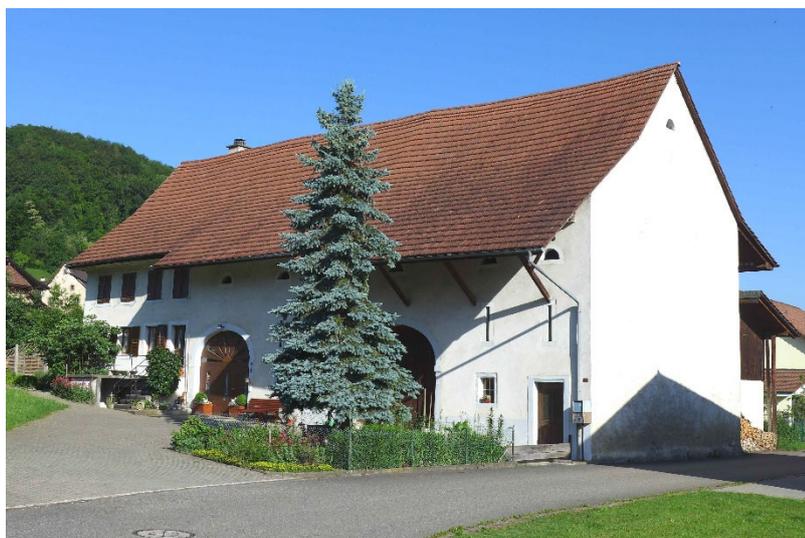
1843 für Sebastian Nussbaum errichtetes Doppelbauernhaus, das in zeittypisch schlichten und nüchternen spätklassizistisch-biedermeierlichen Formen gehalten ist. Das grossvolumige und ausnehmend langgestreckte Gebäude, das an der Vorderfront im wesentlichen sein ursprüngliches Erscheinungsbild bewahrt, entspricht dem Typus des gemauerten Juragiebelhauses. Es besitzt eine für zwei Parteien angelegte Doppelscheune, welche durch die beiden für die Entstehungszeit kennzeichnenden grossen Korbbogenportale und die Lüftungsöffnungen in Halbkreis- und Schlitzform auffällt. In der seltenen Konstellation als Doppelhaus kommt dem Gebäude ein hoher bautypologischer Zeugenwert zu.

Ansicht von Südosten (2018)

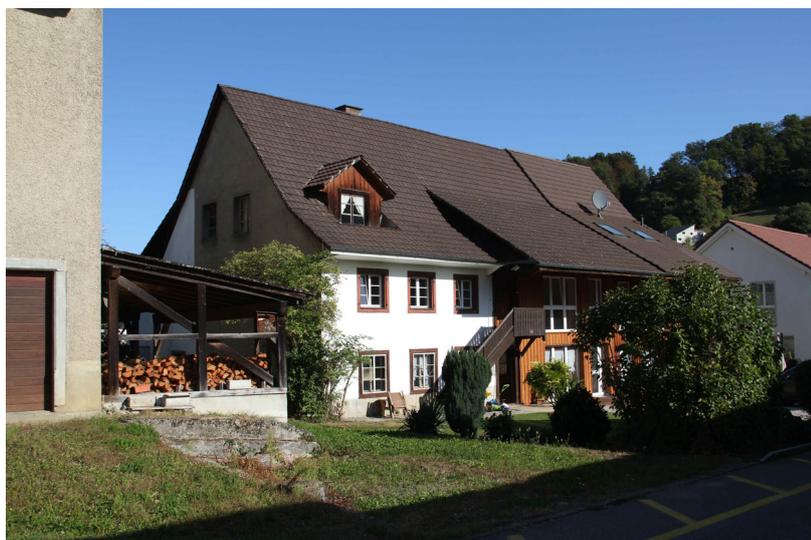
Wohl im späten 18. Jahrhundert entstandenes Doppelbauernhaus, das von 1785 bis 1818 auch die Schulstube des Dorfs beherbergte. Von dem in Mischbauweise erstellten Gebäude ist noch der massiv gemauerte Wohnteil erhalten, während die mehrheitlich hölzerne Ökonomie in zwei Etappen 2005/06 und 2015 durch einen Wohnhausneubau ersetzt wurde (Ersatzneubauten nicht Bestandteil des Schutzzumfangs). Trotz dieser Umbauten, welche den Zeugenwert des Gebäudes empfindlich geschmälert haben, kommt dem Wohnteil als einem der älteren Bauernhäuser von Hellikon weiterhin eine erhebliche Bedeutung zu. Das Innere bewahrt Teile der Ausstattung aus dem 19. und frühen 20. Jahrhundert sowie die intakt erhaltene russgeschwärzte Dachkonstruktion aus der Entstehungszeit des Gebäudes.

Ansicht von Südwesten (2019)

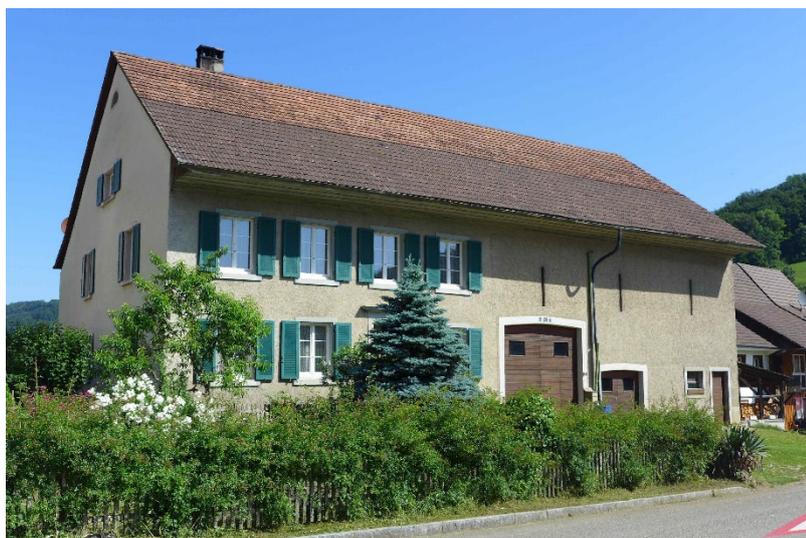
Spätklassizistisch-biedermeierliches Doppelbauernhaus, das 1885/86 für Gemeindeammann Johann Hasler sowie Adolf Hasler direkt neben dem Schul- und damaligen Gemeindehaus erbaut wurde. Der kompakt dimensionierte verputzte Mauerbau, der von Fensterachsen streng regelmässig gegliedert wird und ein gerades Satteldach trägt, stellt einen späten Vertreter der streng nüchternen spätklassizistischen Formensprache dar und hat sich äusserlich weitgehend intakt erhalten. Zusammen mit dem Schulhaus (Bauinventarobjekt HEL926), dem Nachbarhaus Schulhausstrasse 14 (Bauinventarobjekt HEL924) sowie weiteren Häusern bildet er eine Gebäudegruppe, welche die Verbindung zwischen der zeilenartigen Strassenbebauung am östlichen Hangfuss und der haufenförmigen Bebauung des Oberdorfs herstellt.

Ansicht von Süden (2018)

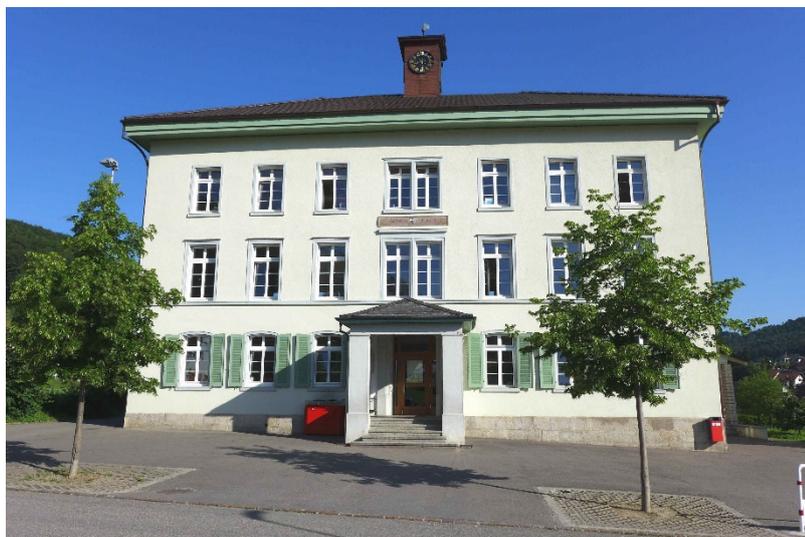
Grosszügig dimensioniertes spätklassizistisches Landschulhaus, das 1865 nach Plänen des bekannten Badener Architekten Caspar Joseph Jeuch errichtet wurde. Das Gebäude erlangte traurige Berühmtheit, als an Weihnachten 1875 das Treppenhaus einstürzte und 73 Menschen in den Tod riss. Der streng axialsymmetrisch gegliederte dreigeschossige Baukörper, der von einem flach geneigten Walmdach mit Uhrtürmchen abgeschlossen wird, hat sein bauzeitliches Erscheinungsbild weitgehend bewahrt. Mit seiner Lage in der nur spärlich bebauten Zone zwischen der Zeilenbebauung entlang der Hauptstrasse und dem haufenförmigen Oberdorf tritt der grossvolumige Bau ausgesprochen prominent in Erscheinung, wodurch ihm ein hoher Situationswert für das Ortsbild zukommt.

Ansicht von Südosten (2018)

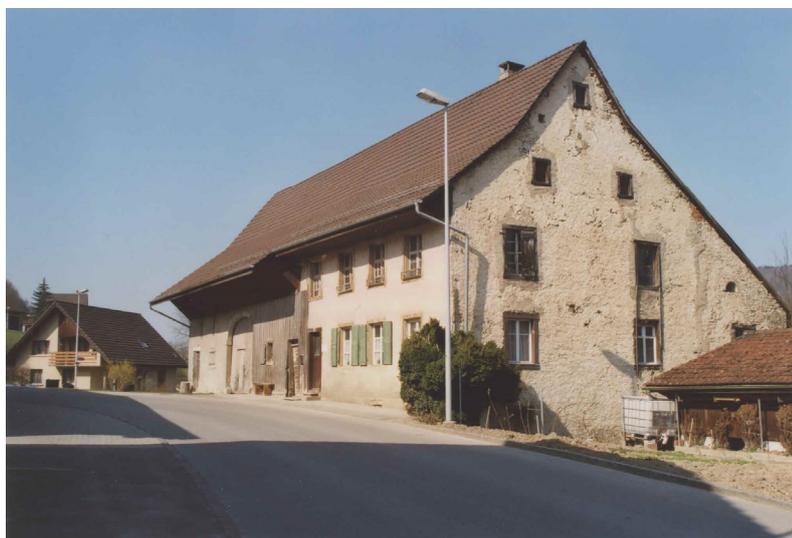
Im Kern mindestens noch aus dem 18. Jahrhundert stammendes, stattliches Doppelbauernhaus, das 1833 eine klassizistisch-biedermeierliche Überprägung des Wohnteils und 1847 eine teilweise Erneuerung der Scheune erfahren hat. Diese für die bauliche Entwicklung im Fricktal typischen Bauphasen äussern sich hier in einem hohen Anteil an originaler Bausubstanz. Der Wohnteil zeigt eine Einzelbefensterung von vier auf zwei Achsen und bewahrt im Obergeschoss der Strassenfront als ausgesprochene Rarität noch ältere Kreuzstockfenster mit Bleisprossierung. Die Doppelscheune ist mit Ställen zu beiden Seiten des Tenns gegengleich disponiert und fällt durch das korbbogige Tenntor auf, das noch Torflügel mit Aufdoppelung im Fischgratmuster und Sonnenradmotiv im Bogenfeld besitzt. Die beiden stockwerkweise getrennten Wohnungen bewahren einen Grossteil der historischen Ausstattung, darunter einen patronierten Kachelofen samt Sitzkunst von 1833. Mit seiner vielfältigen Baugeschichte und der intakt erhaltenen Bausubstanz kommt dem Gebäude ein hoher Zeugenwert für die ländliche Bau- und Wohnkultur zu. In prominenter Stellung am unteren Rand des Oberdorfs gelegen, besitzt es zudem einen hohen Situationswert für das Ortsbild von Hellikon.

Ansicht von Süden (Kurzinventar 2000)

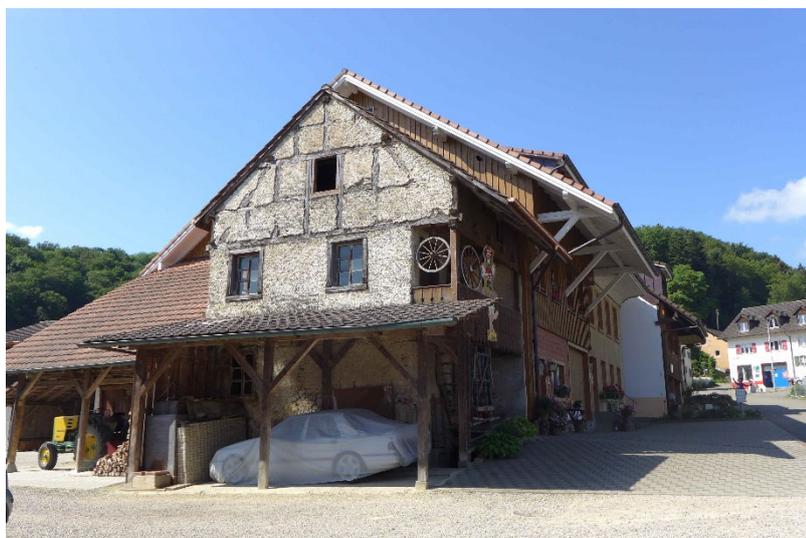
1888 für Meinrad Hasler errichtete Schmiede- und Wagnereiwerkstatt, die als Annexbau an die Stirnseite eines bestehenden, später erneuerten Strohdachhauses zu liegen kam. Der zweigeschossige Mauerbau mit Fachwerk-Kniestock, der sich auf kleiner Grundfläche über einem Gewölbekeller erhebt, beherbergt im Erdgeschoss eine Schmiedewerkstatt, die mehrheitlich noch die originale Ausstattung mit Esse und Blasebalg bewahrt, im Obergeschoss hingegen eine Wagnerei- und Drechslereiwerkstatt mit Drehbank von 1850/58. Mit der typologisch seltenen zweigeschossigen Anordnung ist der Kleinbau von hoher gewerbegeschichtlicher Bedeutung und dokumentiert zwei Handwerkszweige, die früher für die Landwirtschaft unverzichtbar waren. Unmittelbar gegenüber der Sebastianskapelle von 1696 (Kantonales Denkmalschutzobjekt HEL002) gelegen, bildet er zudem ein ortsbaulich prägendes Element des Oberdorfs von Hellikon.

Ansicht von Norden (2018)

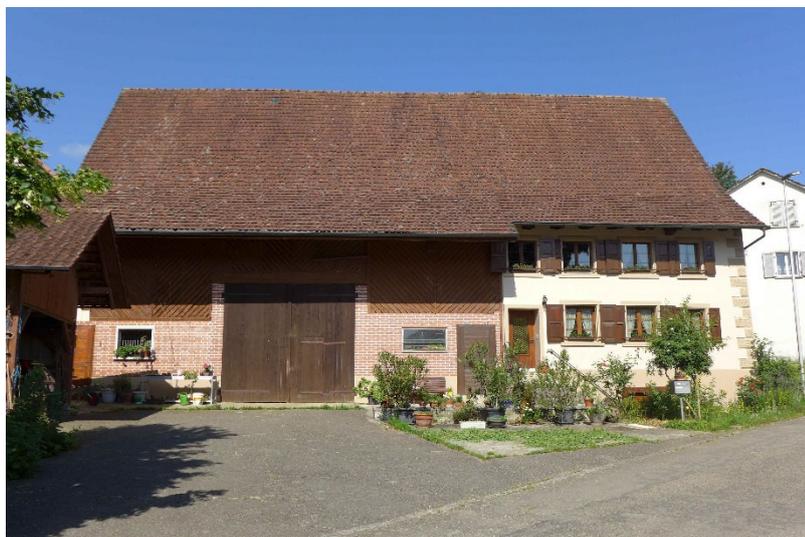
Stattlicher, in der Grundanlage noch spätbarock geprägter bäuerlicher Vielzweckbau, der gemäss Jahrzahl am Jochbalken des Tenntors 1788 errichtet wurde. Das Gebäude, das aus einem gemauerten Wohnteil und einer früher vielleicht rein hölzernen Ökonomie besteht, hat seine äussere Erscheinung in wesentlichen Teilen bewahrt. Es ist in markanter Schrägstellung auf die Abzweigung des Riederwegs ausgerichtet und tritt mit seinem grossvolumigen Baukörper als prägendes Element des Helliker Oberdorfs in Erscheinung. Im Inneren hat sich das bauzeitliche Dachgerüst, das über einem mächtigen liegenden Stuhl aufragt und über dem Wohnteil teilweise Russchwärzung zeigt, weitgehend intakt erhalten. Die Wohnräume sind vollständig modernisiert, die Kellerdecke ersetzt.

Ansicht von Südosten (2018)

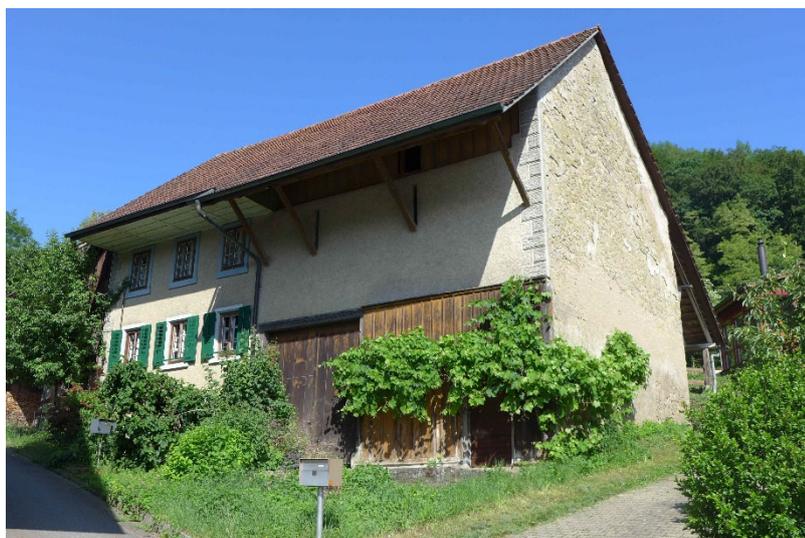
Wohl im mittleren 19. Jahrhundert entstandenes Kleinbauernhaus biedermeierlicher Prägung, das im frühen 20. Jahrhundert einen Umbau mit rückwärtiger Erweiterung erfuhr. Als seltene Rarität hat sich das liebevoll gepflegte Gebäude praktisch vollständig im Zustand der Zeit um 1910/20 erhalten und bildet damit einen wertvollen Zeugen bäuerlicher Wohn- und Baukultur an der Schwelle vom 19. zum frühen 20. Jahrhundert. Der kleinformatig dimensionierte, gemauerte Vielzweckbau präsentiert sich äusserlich mit einer streng regelmässigen dreiachsigen Fassadengestaltung am Wohnteil und einem Putzkleid aus dem frühen 20. Jahrhundert. Das Innere bewahrt eine einfache, aber gepflegte Ausstattung mit Krallentäfer und einem Kachelofen aus derselben Zeit. Durch seine Lage im steil ansteigenden Hang erhält das Gebäude eine hochragende Gestalt, mit der es am oberen Rand des Helliker Oberdorfs trotz seiner geringen Grösse vergleichsweise markant in Erscheinung tritt.

Ansicht von Süden (2018)

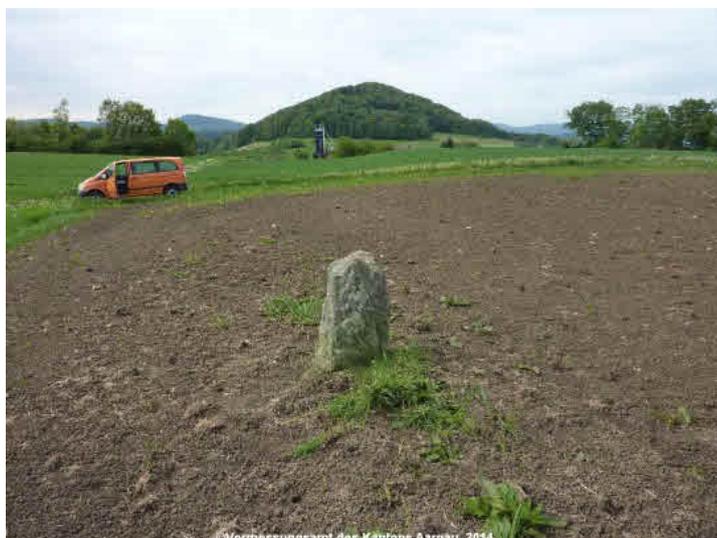
Jedenfalls noch in der Zeit vor 1803 entstandener Grenzstein, der in der Erfematt inmitten des Ackers steht. Zur Entstehungszeit bezeichnete der Stein die Grenze zwischen dem vorderösterreichischen Fricktal und dem damals noch ungeteilten Kanton Basel. An seinem Standort treffen die aargauischen Gemeinden Wegenstetten und Hellikon sowie die Baselbieter Gemeinde Hemmiken zusammen. Der stark verwitterte, aus Kalkstein zubehauene Block besitzt über dem Erdreich die Abmessungen 70 x 25 x 40 cm. Auf der Aargauer Seite ist das österreichische Wappen zu erkennen [1].

Situation von Norden (Vermessungsamt Kt. AG, 2014)

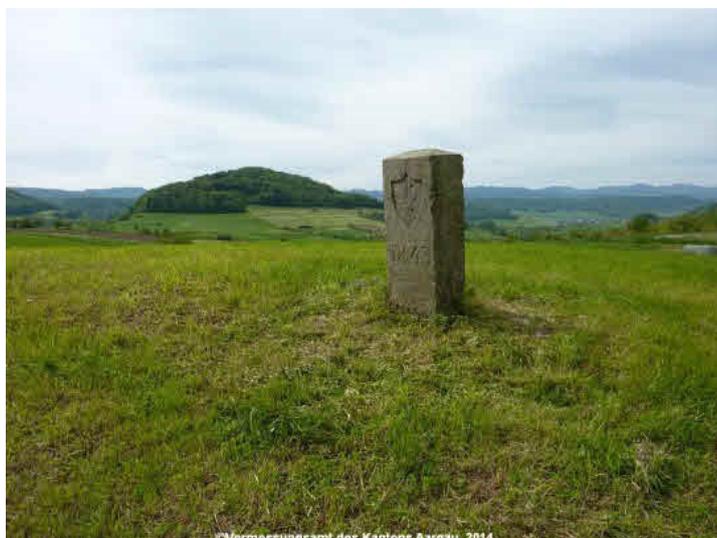
1843 datierter Grenzstein, der an der Kantonsgrenze zu Baselland unmittelbar neben dem auf Gemeindegebiet von Hemmiken (BL) gelegenen Hof «Junkerschloss» steht. Der aus rötlichem Kalkstein zubehauene, hochragende Quader besitzt über dem Erdreich die Abmessungen 30 x 44 x 100 cm und schliesst in einer walmdachförmigen Spitze. Auf den beiden Breitseiten sind die Kantonswappen und auf der Aargauer Seite die Jahrzahl 1843 eingemeisselt [1].

Situation von Norden (Vermessungsamt des Kantons Aargau, 2014)

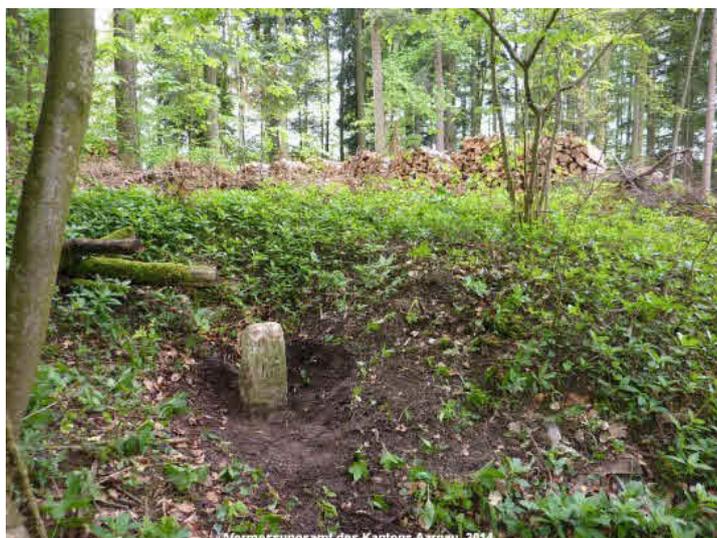
1618 zur Markierung der Grenze zwischen dem vorderösterreichischen Fricktal und Basel gesetzter Grenzstein, der nördlich des Hofes «Junkerschloss» im Wald steht. Der aus Kalkstein zubehauene, im Grundriss annähernd quadratische und oben gerundete Block besitzt über dem Erdreich die Abmessungen 19 x 23 x 40 cm. Die Baselbieter Seite zeigt den Baslerstab; auf der Aargauer Seite ist noch knapp das stark abgewitterte österreichische Wappen zu erkennen. Auf den Schmalseiten sind die Jahrzahl 1618 sowie die Steinnummer 16 eingemeisselt [1].

Situation (Vermessungsamt des Kantons Aargau, 2014)

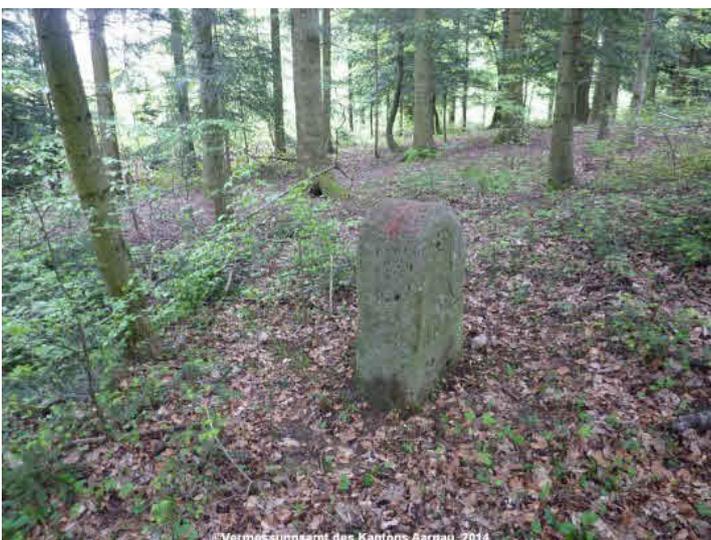
1732 zur Markierung der Grenze zwischen dem vorderösterreichischen Fricktal und Basel gesetzter Grenzstein, der nördlich des Hofes «Junkerschloss» im Waldgebiet Ischlag / Hundstall steht. Der aus rötlichem Kalkstein zubehauene Block zeigt gerundete Kanten sowie eine gerundete Spitze und besitzt über dem Erdreich die Abmessungen 34 x 44 x 95 cm. Auf den beiden Breitseiten sind der Baslerstab und das österreichische Wappen sowie jeweils die Jahrzahl 1732 eingemeisselt [1].

Situation (Vermessungsamt Kt. AG, 2014)

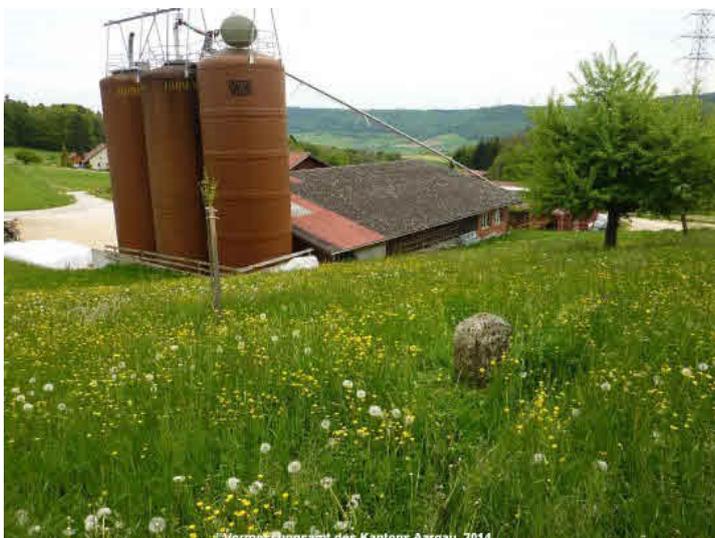
Jedenfalls noch in der Zeit vor 1803 entstandener Grenzstein, der nordöstlich des «Rütihofs», eines alten Einzelhofs, im Feld steht. Der aus Kalkstein zubehauene Block zeigt eine gerundete Spitze und besitzt über dem Erdreich die Abmessungen 20 x 40 x 65 cm. Zur Entstehungszeit bezeichnete er die Grenze zwischen dem vorderösterreichischen Fricktal und dem damals noch ungeteilten Kanton Basel. Auf der Aargauer Seite ist das österreichische Wappen noch gut zu erkennen, während sich der Baslerstab auf der Gegenseite nur noch knapp erahnen lässt [1].

Situation (Vermessungsamt Kt. AG, 2014)

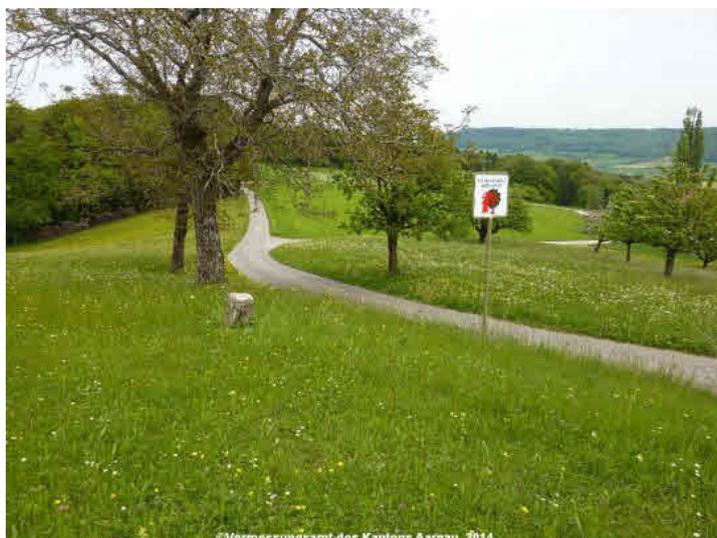
1780 datierter Grenzstein, der nordöstlich des «Rütihofs», eines alten Einzelhofs, an der Strasse nach Buus (BL) steht. Der aus Kalkstein zubehauene, kantige Block zeigt einen segmentbogenförmigen Abschluss und besitzt über dem Erdreich die Abmessungen 20 x 40 x 65 cm. Im Unterschied zu den übrigen Grenzsteinen aus der Zeit vor 1798 auf dem Gebiet der Gemeinde Hellikon (Bauinventarobjekte HEL931A, C, D, E) zeigt er nicht die Wappen Österreichs und Basels, sondern nebst der Jahrzahl 1780 die Buchstaben «B» und «H», sicherlich für die Gemeinden Hellikon und Buus [1].

Situation von Westen (Vermessungsamt Kt. AG, 2014)

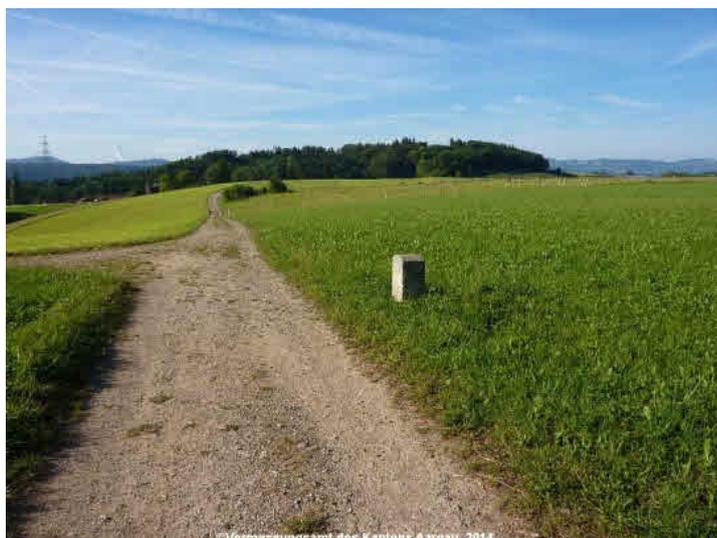
1894 datierter Kantonsgrenzstein, der im «Reifacher» neben einem die Kantonsgrenze begleitenden Feldweg am gemeinsamen Grenzpunkt der aargauischen Gemeinden Hellikon und Zuzgen sowie der Baselbieter Gemeinde Buus steht. Der aus Granit zubehauene, kantige Block zeigt einen segmentbogenförmigen Abschluss und besitzt über dem Erdreich die Abmessungen 29 x 39 x 60 cm. Auf den beiden Breitseiten sind das Aargauer sowie das Baselbieter Wappen eingemeisselt [1].

Situation von Norden (Vermessungsamt Kt. AG, 2014)
